警戒区域内放置家屋(大熊町)の線量率 および汚染密度の経年変化 その1

(平成23年8月3日～平成25年3月23日までの記録)

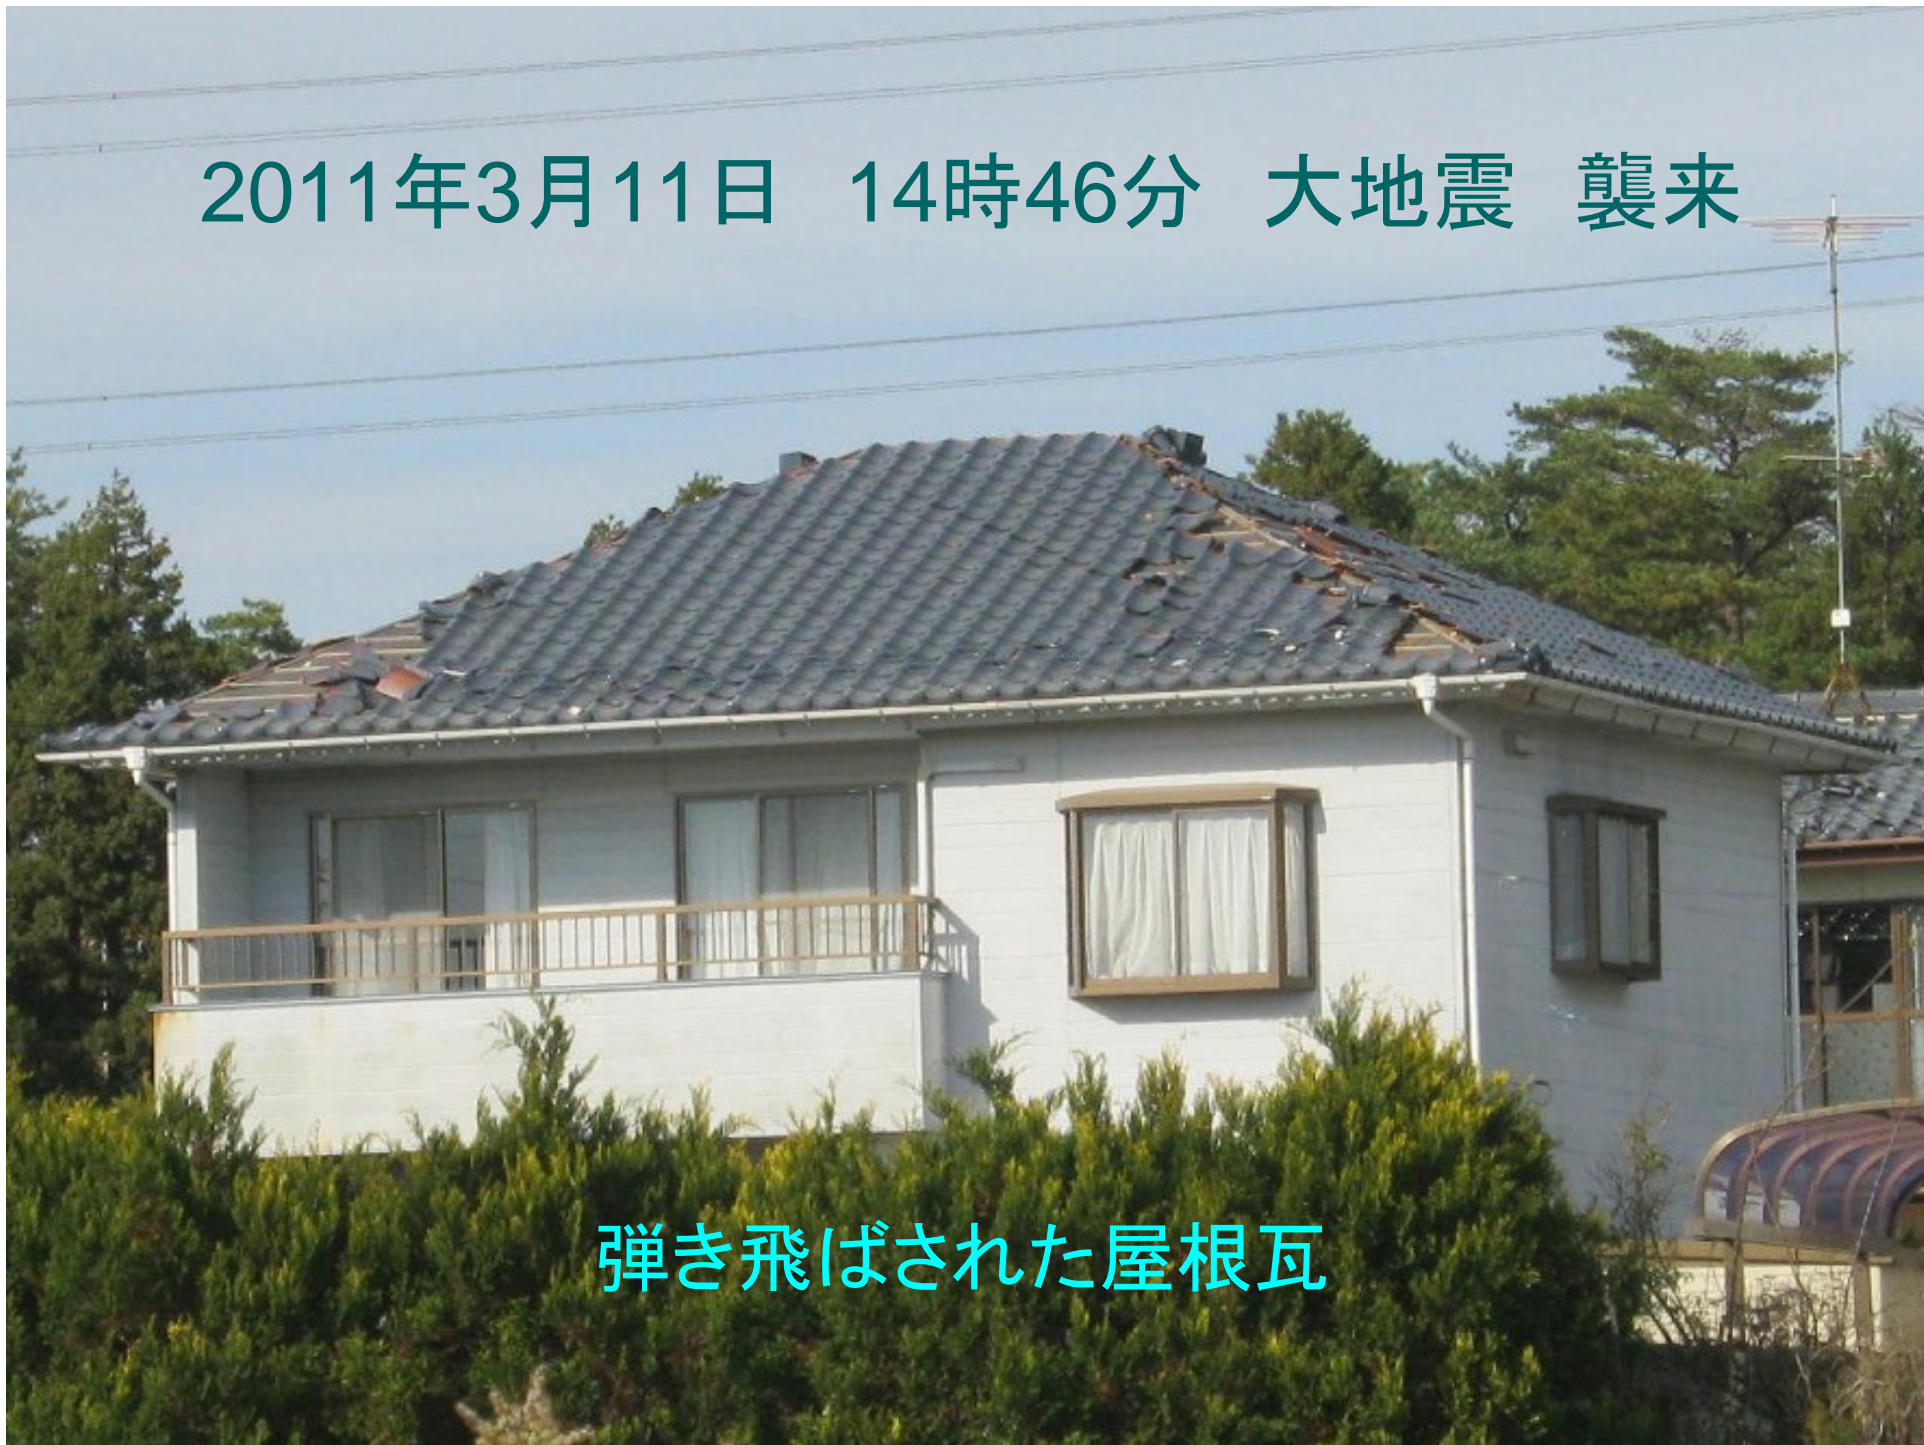
2011年3月11日 14時46分 大地震 襲来

弾き飛ばされた屋根瓦

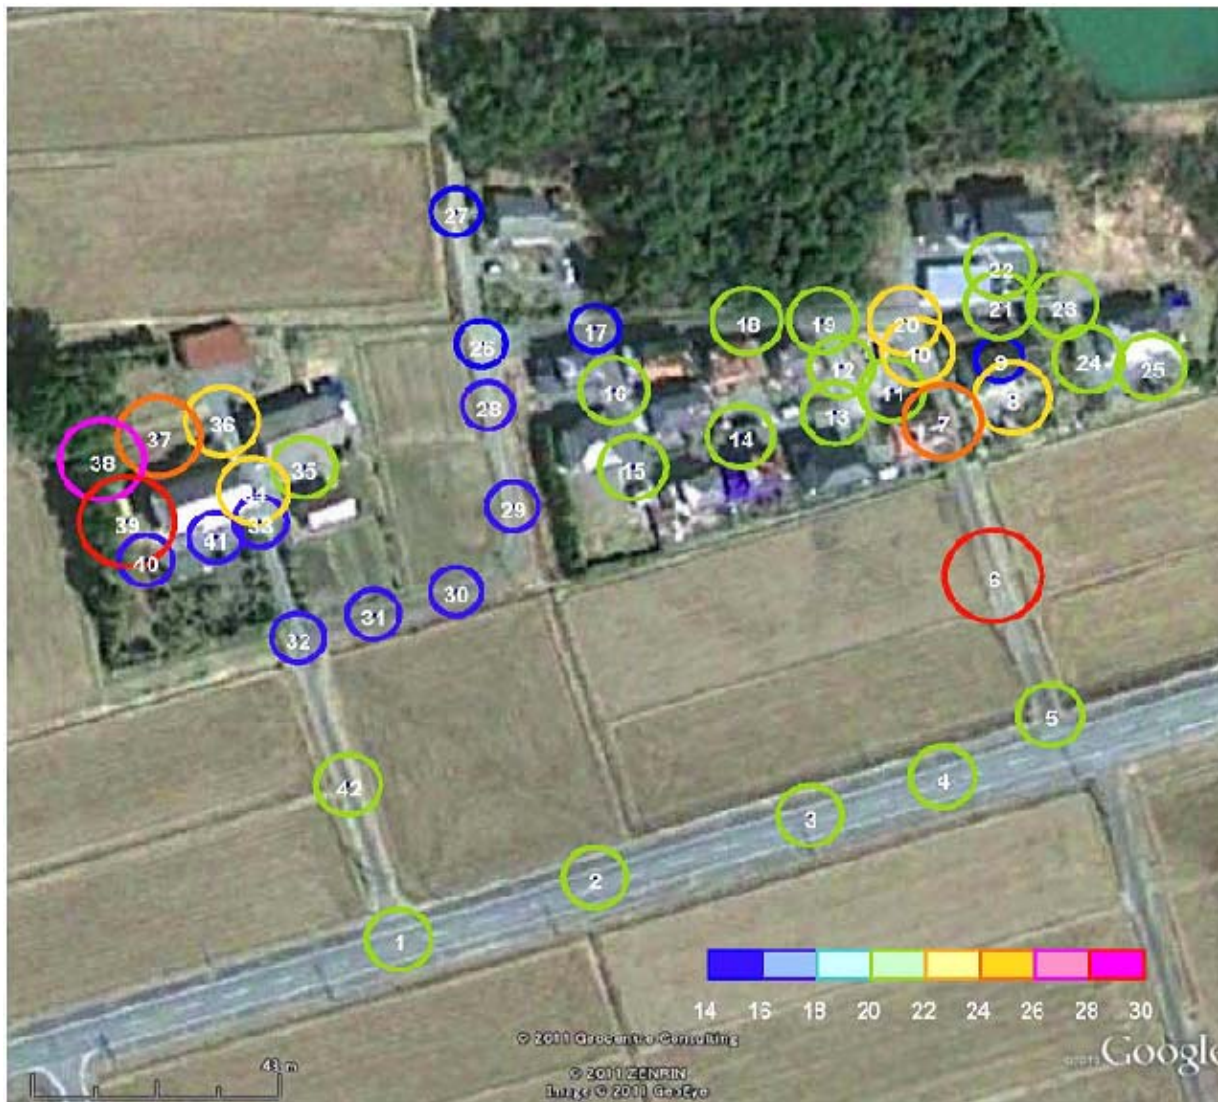
家屋周辺環境線量率 一時立入 1回目 2012年8月3日

調査家屋周辺は、
環境省のデータと同様に

19 μ Sv/hr以上
あった。

線量率に変動があり、
場所によっては、

30 μ Sv/hr
に近い値を示す

ホットスポット
があった。

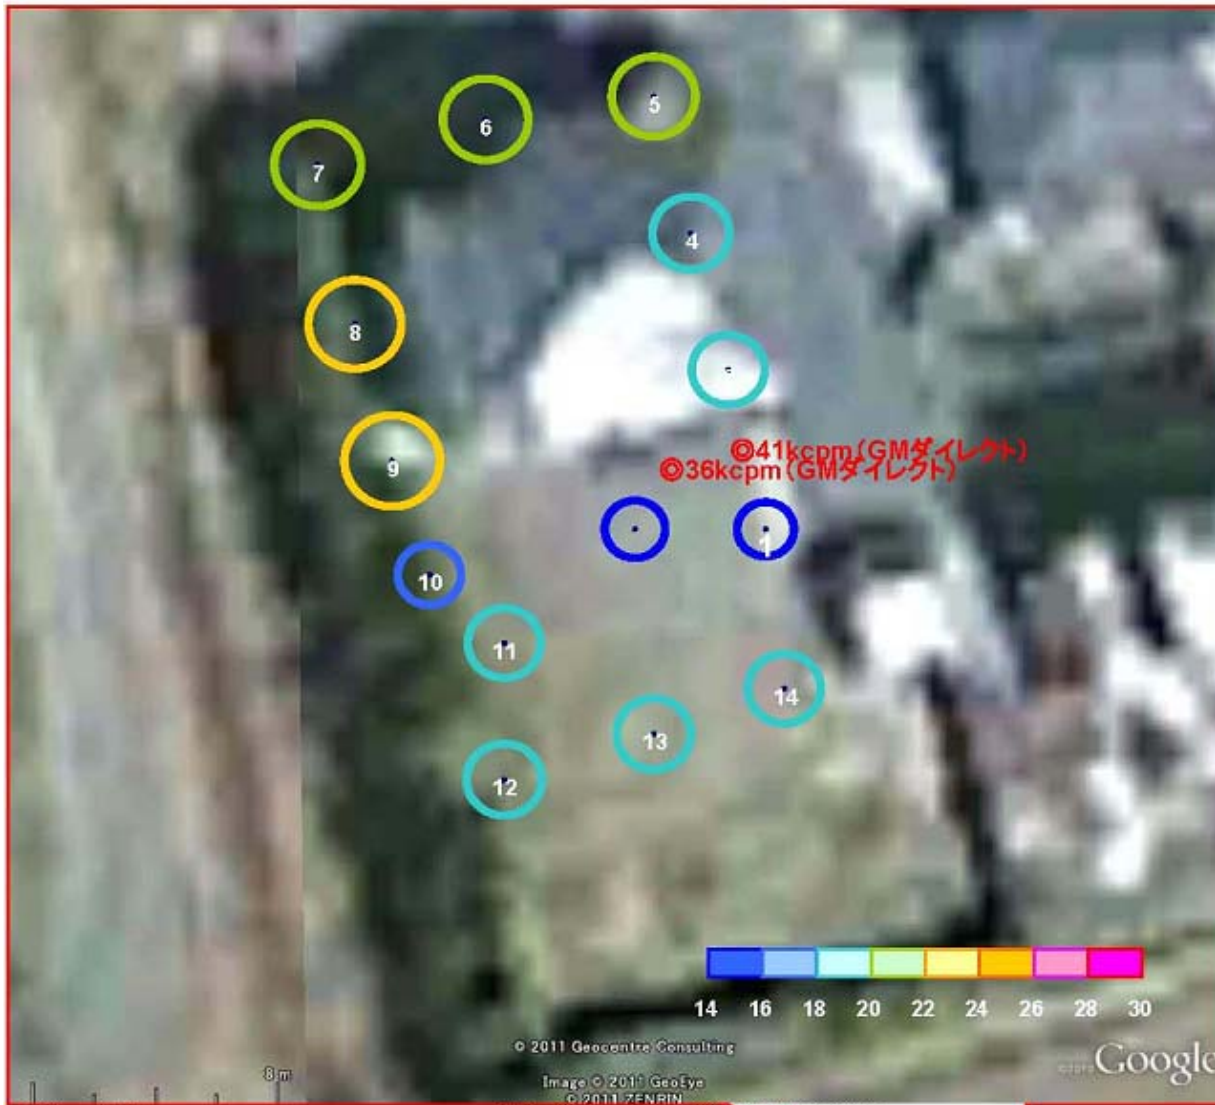
家屋敷地の線量率 一時立入 1回目 2011年8月3日

生垣のヒバなどの植物すべてが、元気にスクスクと大きくなっていました。残念なことは、そのヒバが線源となりその周辺の線量率を上げていることです。

23.0 μ Sv/hr
ある場所もありました。

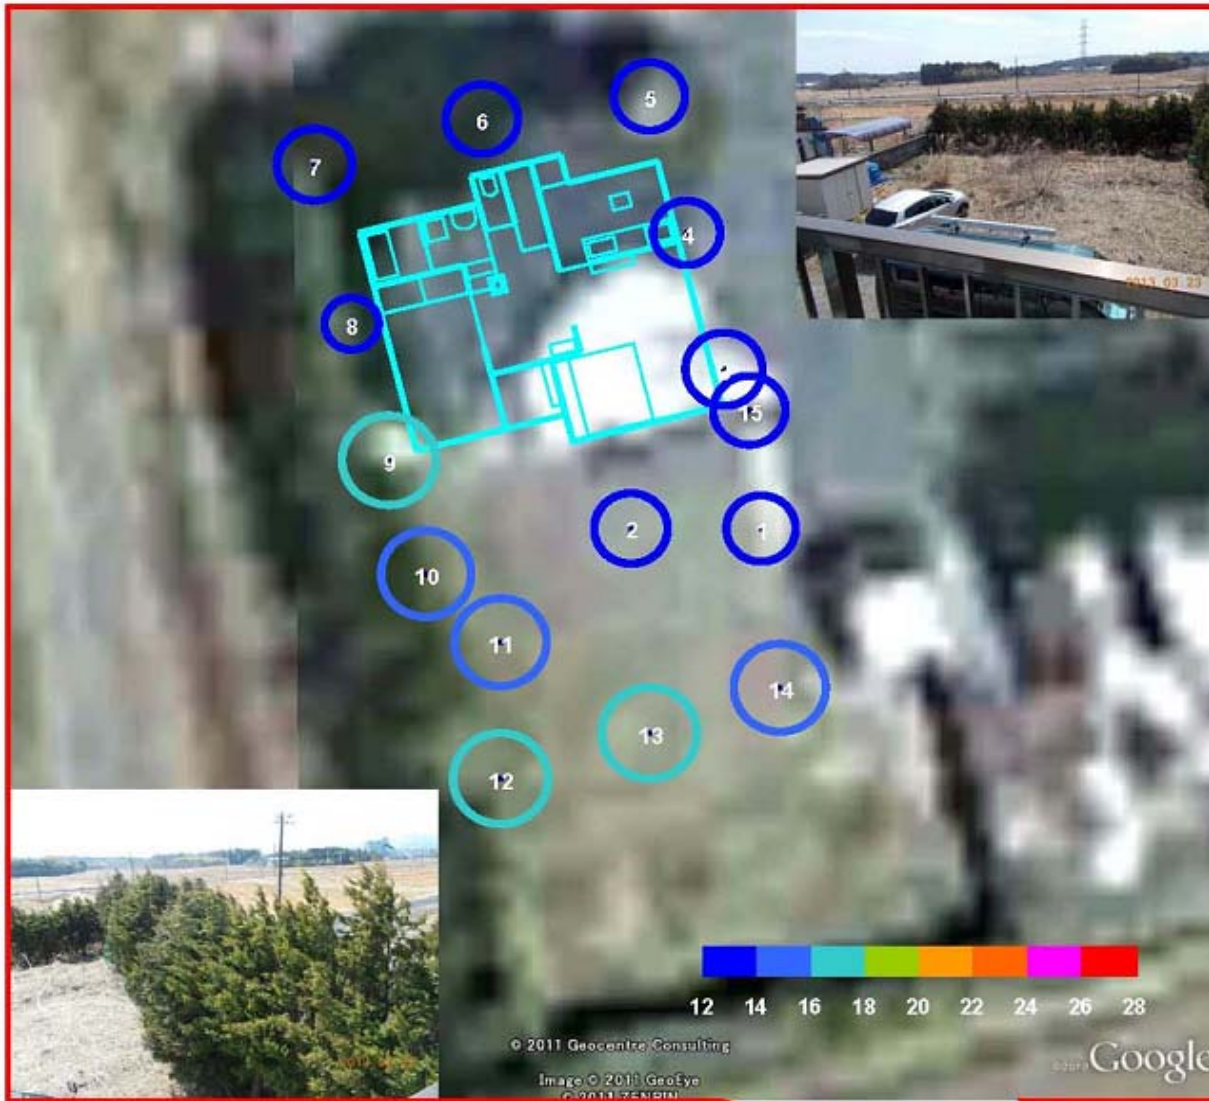
家屋敷地の線量率 一時立入 7回目 2013年3月23日

背丈以上に伸びていた
セイタカアワダチソウは
すべて枯れ、
庭一面が可燃物
と化していました。

線量率の減少がすすみ
最大値は

16.5 μ Sv/hr

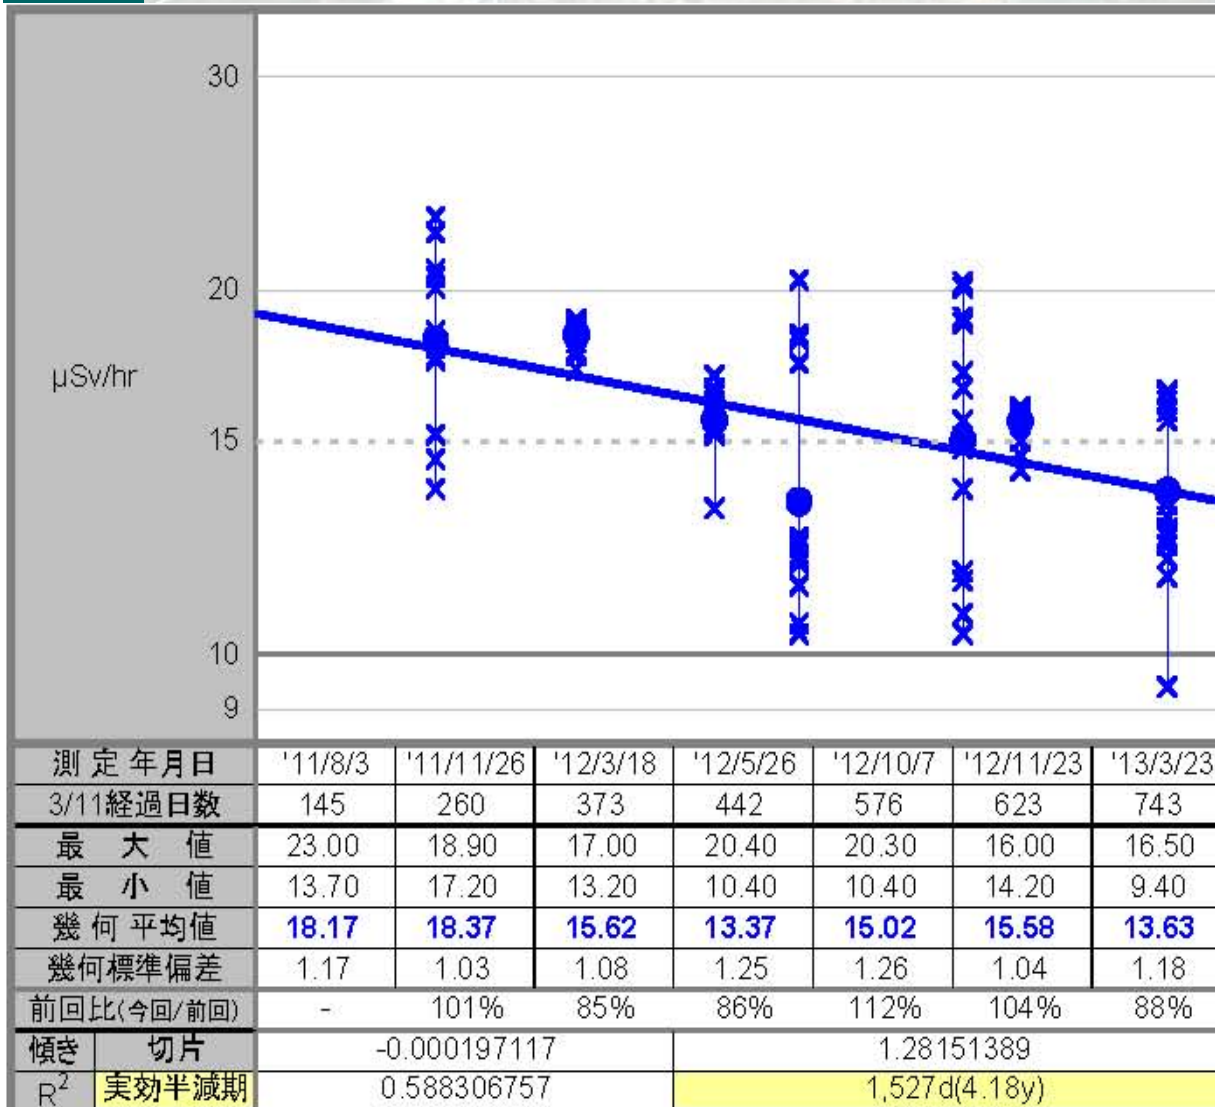
家屋敷地の線量率 トレンド

実効半減期:

**1,527日
(4.18年)**

半減期と風雨による減少とは別に、季節変動もありそうです。セイタカアワダチソウは、成長すると茎や葉の中の水分が遮蔽材として機能しているのかな？と思っていたら、水分は放射性物質を含み吸い上げられて線源の地上高を上げているのかな？とも思われます。

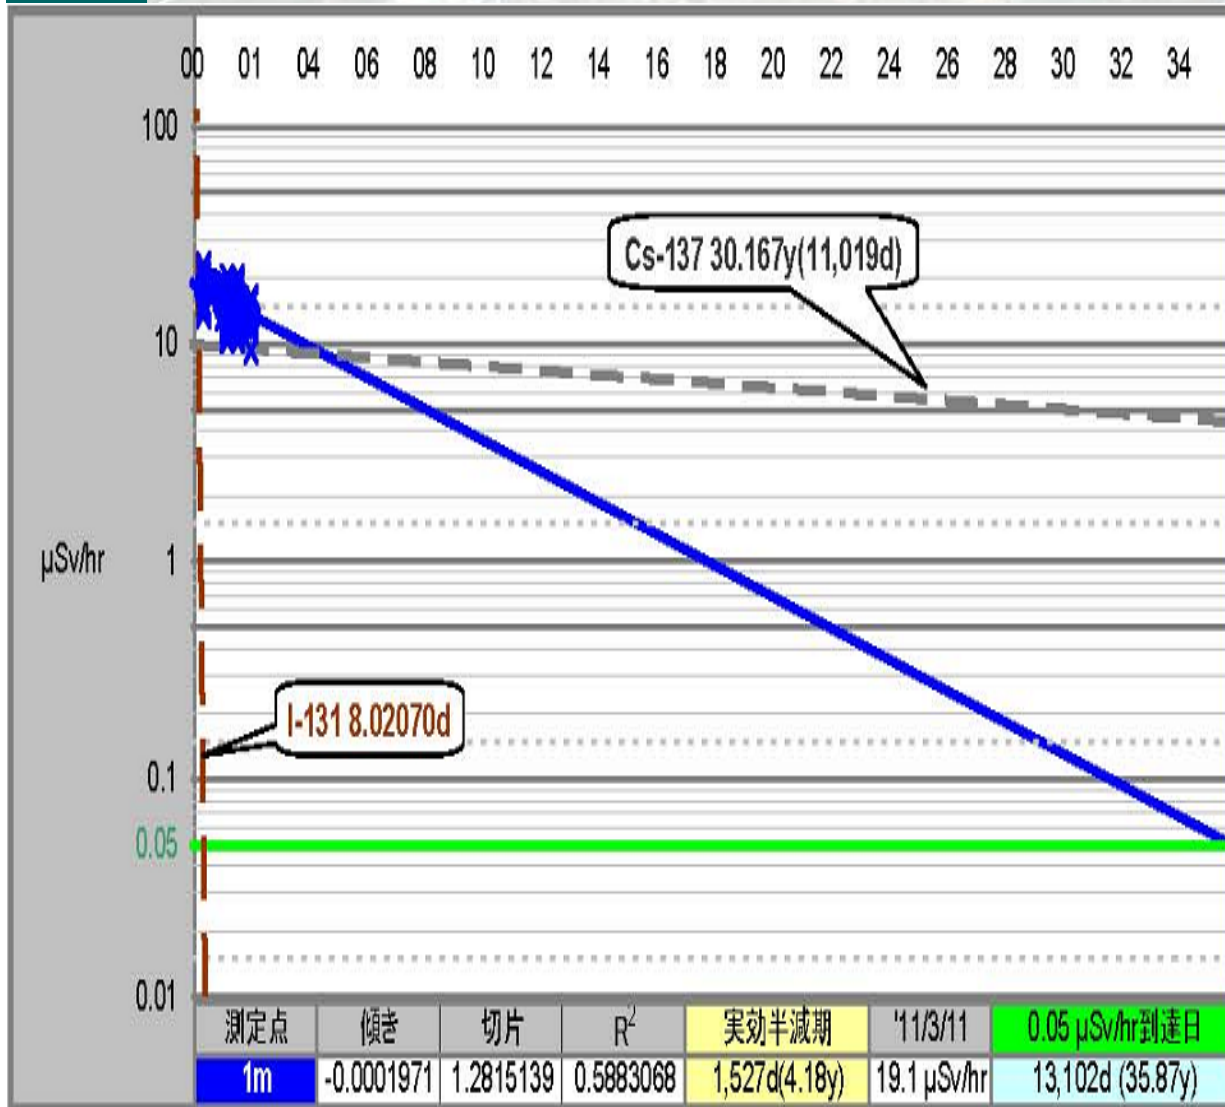
家屋敷地の線量率 トレンド

0.05 μ Sv/hr到達日

13,102日
(35.87年)

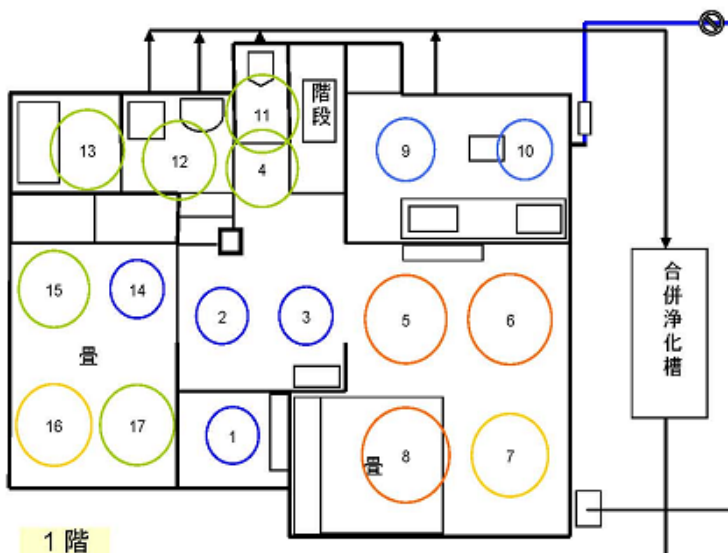
家屋内の線量率 一時立入 2回目

- ①1階・2階の天井・壁・床に雨漏り跡がある。
- ②雨漏り時の重量増加のためか、天井が一部落下している。
- ③1階台所天井部 (No.10)の線量率が高い原因は、天井部の雨漏り跡になっている。

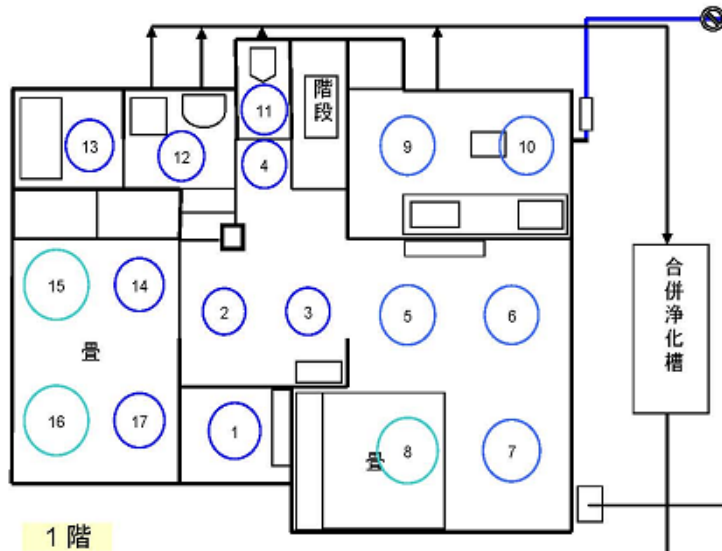
家屋内の線量率 一時立入 7回目 2013年3月23日

①全体的に線量率が下がっていますが、大きな変化は無いようです。

②居間の畳に生えていたキノコは枯れました。

③2階の寝室に生えていたキノコも枯れました。

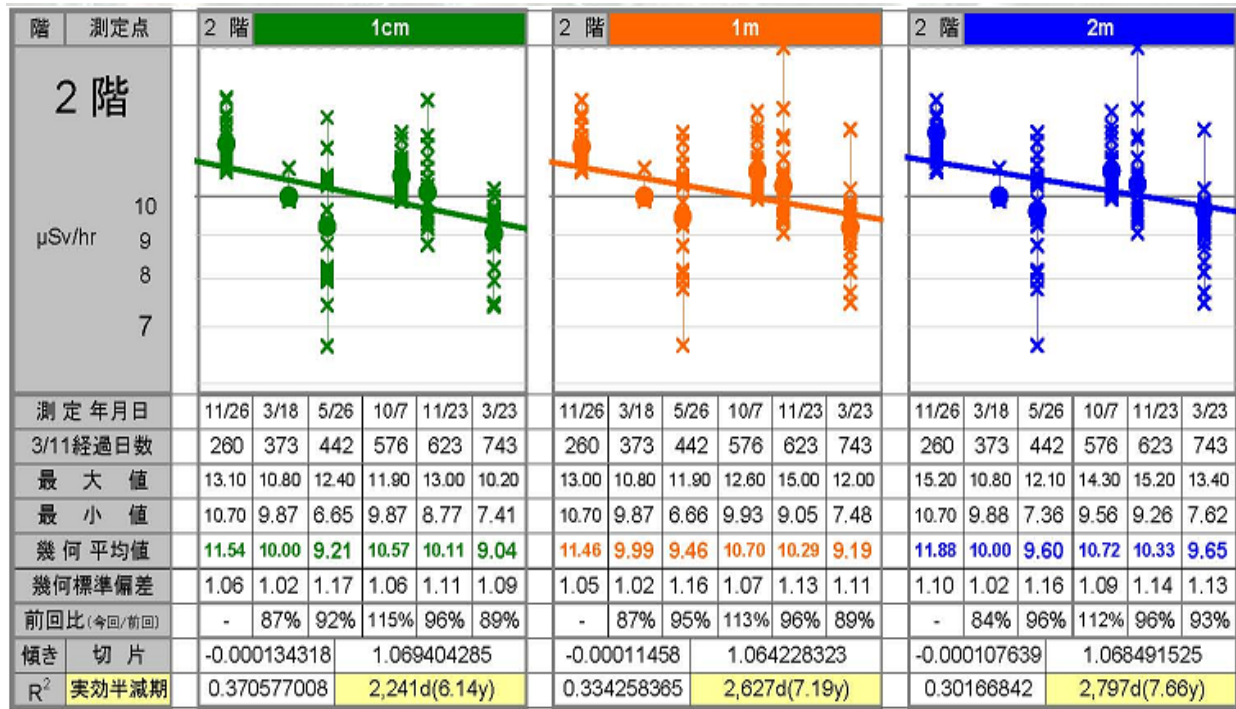
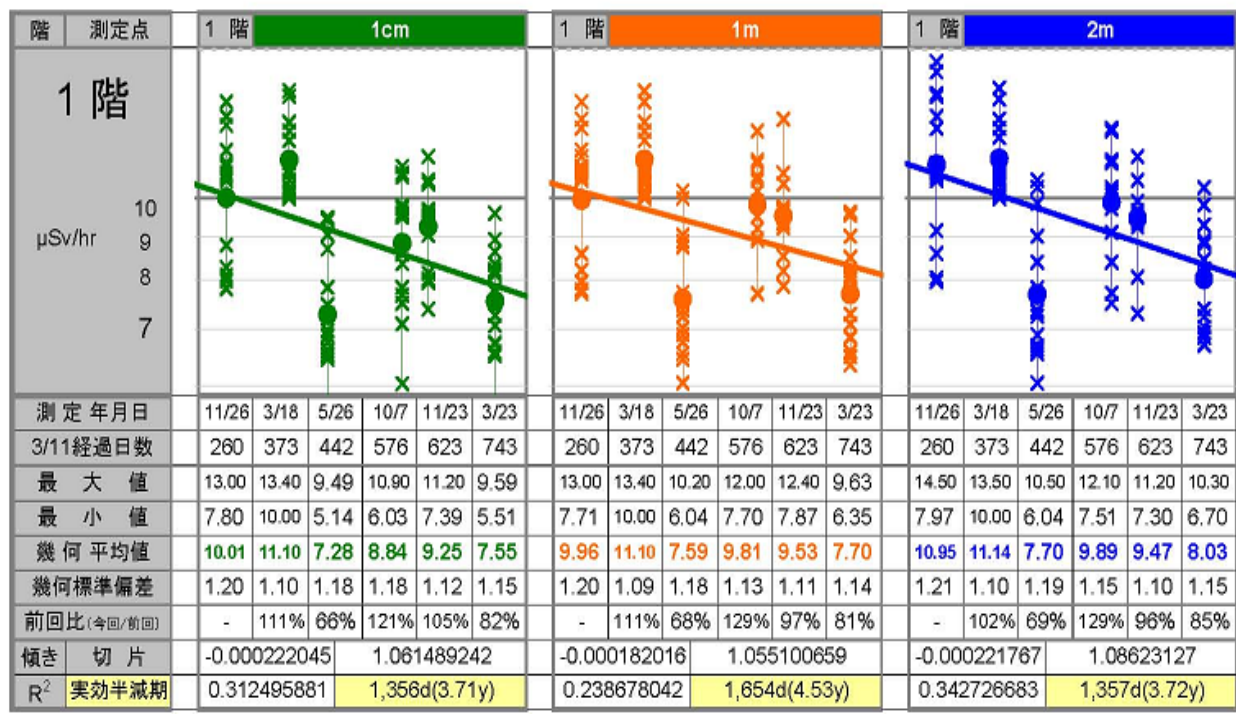
家屋内の線量率 トレンド 2回目～7回目

2階:
実効半減期:
**2,627日
(7.19年)**

1階:
実効半減期:
**1,654日
(4.53年)**

1階の実効半減期は、
家屋敷地の4.18年と
近い値となっています。

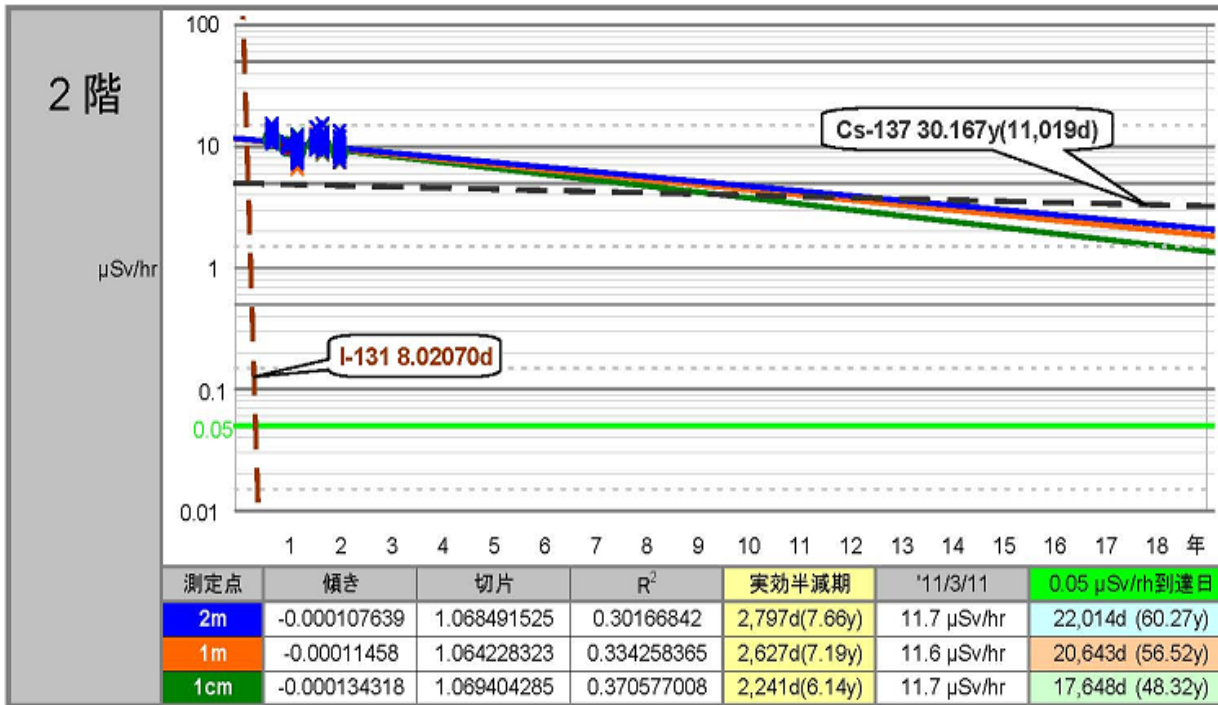
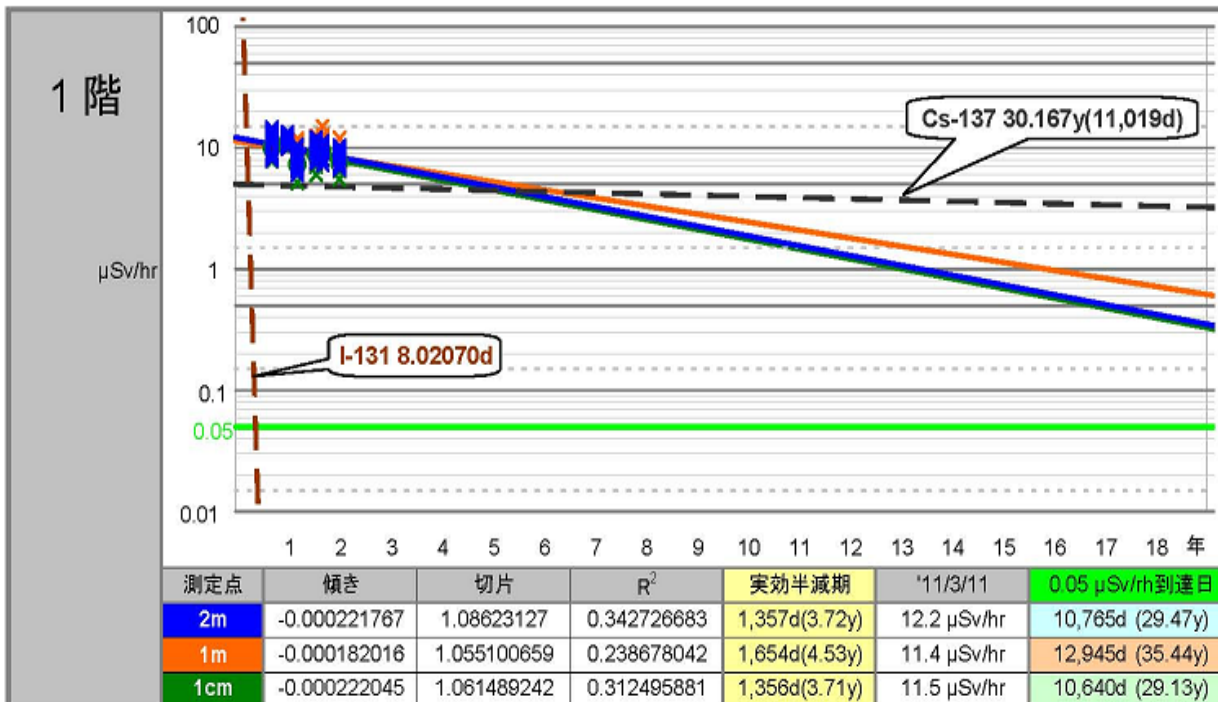
家屋内の線量率 トレンド 0.05 μSv/hr到達日

2階:

20,643日
(56.52年)

1階:

12,945日
(35.44年)

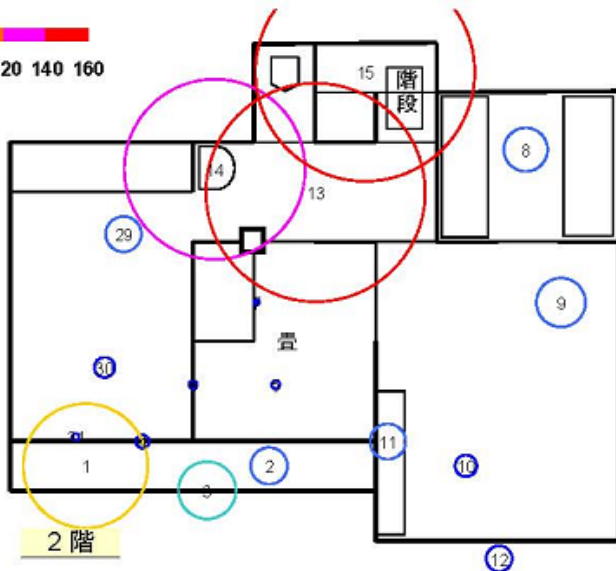
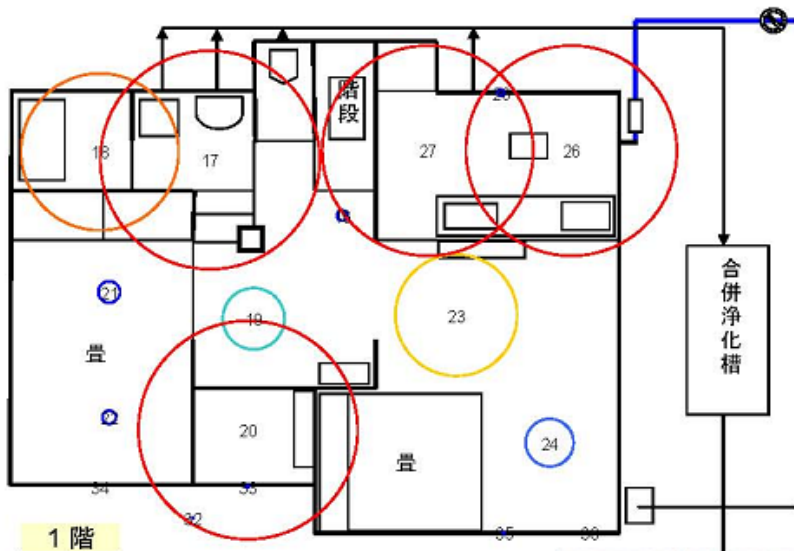
家屋内の表面汚染 一時立入 3回目 2012年3月18日

大事なポイントは、
①トイレ・お風呂等に接続するオープンスペースは、満遍なく汚染されている。
②台所は換気扇が必ずあり、大型であることから、台所の汚染は高いと考えられる。
③トイレ・お風呂も汚染が高い。そして、階段が汚染拡大ルートになっている。

以上から、汚染が低いと考えられる場所は、
④換気扇のない締め切った部屋。ただし、窓ガラス等に破壊のないことが条件となる。

汚染侵入場所が換気扇であると、ほぼ特定できたと考えます。

- ①汚染(放射性プルーム)は、北側から侵入した可能性が強い。
- ②汚染は、1階の換気扇、2階の換気扇および玄関ドア隙間から侵入した。
- ③侵入というより、家全体を汚染が包み込んだ。
- ④換気扇は停電で動いていないが、外圧が高い(風により外気が進入)と換気扇口がバタバタと動く。
- ⑤...
- ⑥屋根の破損により、屋根に付着した汚染が、雨水と一緒に屋内に侵入した。

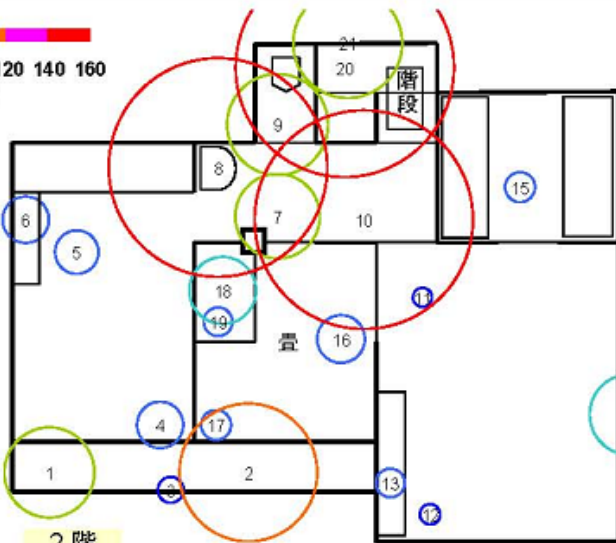
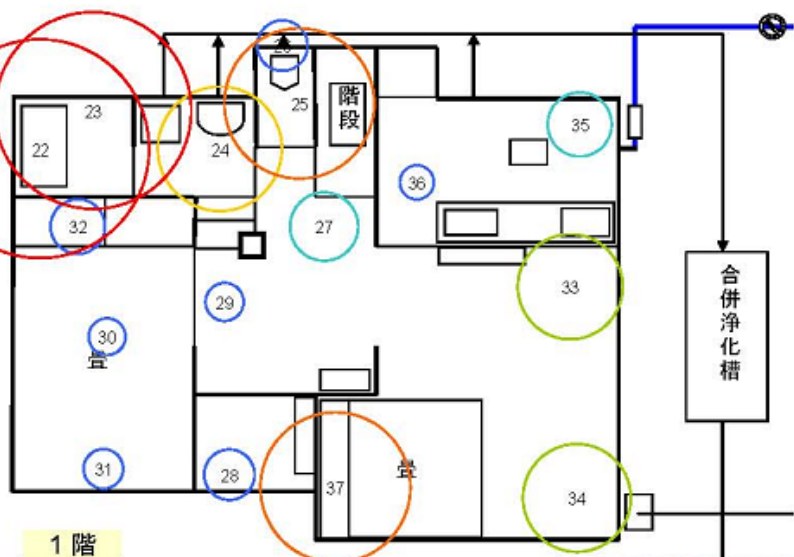
家屋内の表面汚染 一時立入 7回目 2013年3月23日

- ①汚染が偏在している。
- ②汚染が偏在している場所は、1階北側の洗面所からお風呂、階段踊り場近傍である。
- ③その汚染密度もおおよそ半分となっている。

その理由は、平成24年12月～平成25年2月に某組織が家屋内汚染機材の撤去作業を実施した。そのことが、結果的に除染も兼ねたことになったものと思われる。

平成24年12月～平成25年2月に某組織が家屋内汚染機材の撤去作業を実施した。

そのことが、結果的に除染も兼ねたことになったものと思われる。
