参考. X-6ペネ床面研削時のダスト上昇について(1/7発生)

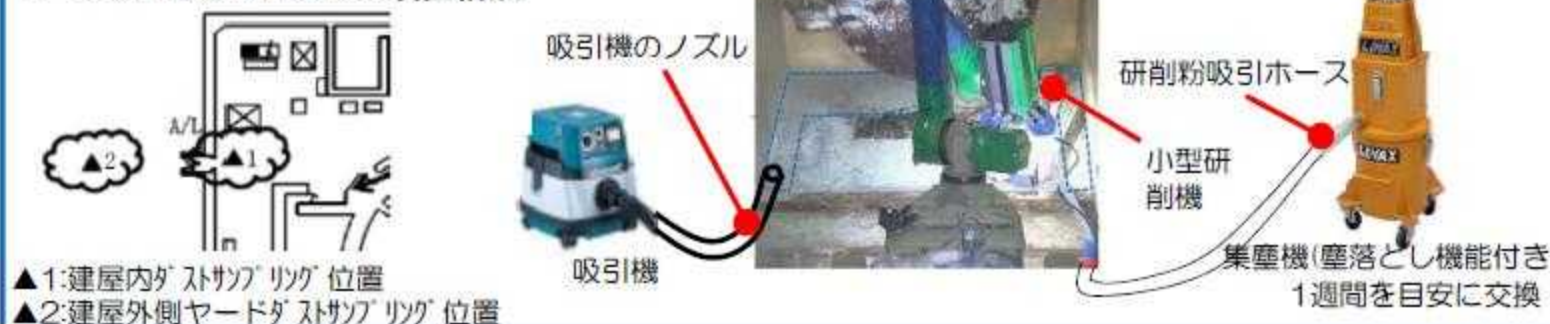
■ ダスト監視位置および装置構成

- 7:10 研削作業開始
- 7:21 ダストの舞い上がりを確認 作業中止
- 7:32 北西エアロック建屋内側にてダストサンプリングを実施(1回目) 測定結果:12kcpm
- 7:40 装置関連をX-6ペネより撤収
- 8:05 北西エアロック建屋内側にてダストサンプリングを実施(2回目) 測定結果:70kcpm
- 8:10 北西エアロック建屋の外側ヤードにてダストサンプリングを実施 測定結果:6kcpm(BG同等)
- 8:40 北西エアロック建屋内側にてダストサンプリングを実施(3回目) 測定結果:30kcpm
- 9:13 北西エアロック建屋内側にてダストサンプリングを実施(4回目) 測定結果:15kcpm
- 8:12-10:12 原子炉建屋排気設備入口ダスト濃度 測定結果 Cs-137 $1.0E-03Bq/cm^3$ Cs-134 $2.4E-04Bq/cm^3$

上昇原因は調査中であるが、汚染の高い床面を切削したためダスト濃度が上昇した可能性がある。吸引ホースの屈曲も原因の可能性として考えられるが、切削作業時に屈曲していたかは確認できていない。
