大熊町一時立入時放射線モニタリング結果(きなやん宅)

測定区分	11回目	測定日	平成25年11月2日(土)
測定地区	きなやん宅1階/2階	測定時間	12:10~13:50
測定点	2m	測定者	きなやん、マー君
測定器	Polimaster PM-1610、ATOMTEX AT6130C ※Polimaster PM-1610は、(株)ト・ソリューションズ (022-342-8727) の提供協力品です。	記録作成	xls-hashimoto <small>powered by xls-hashimoto</small>

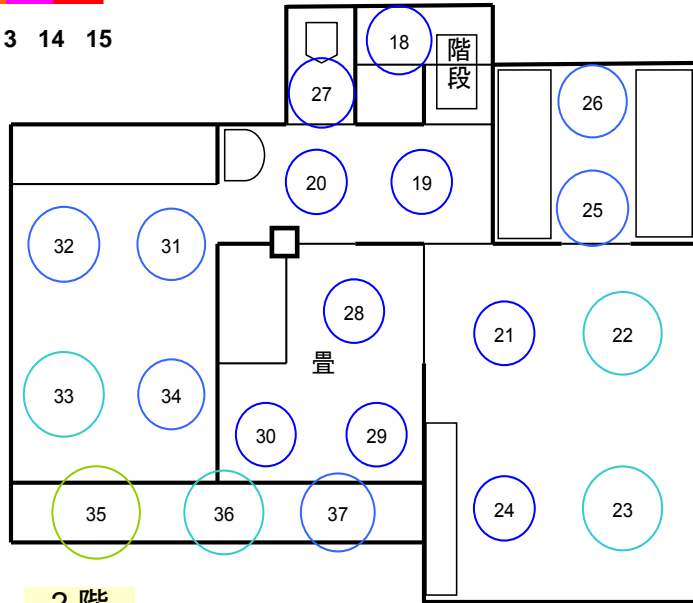
2 階

測定高さ: 2m

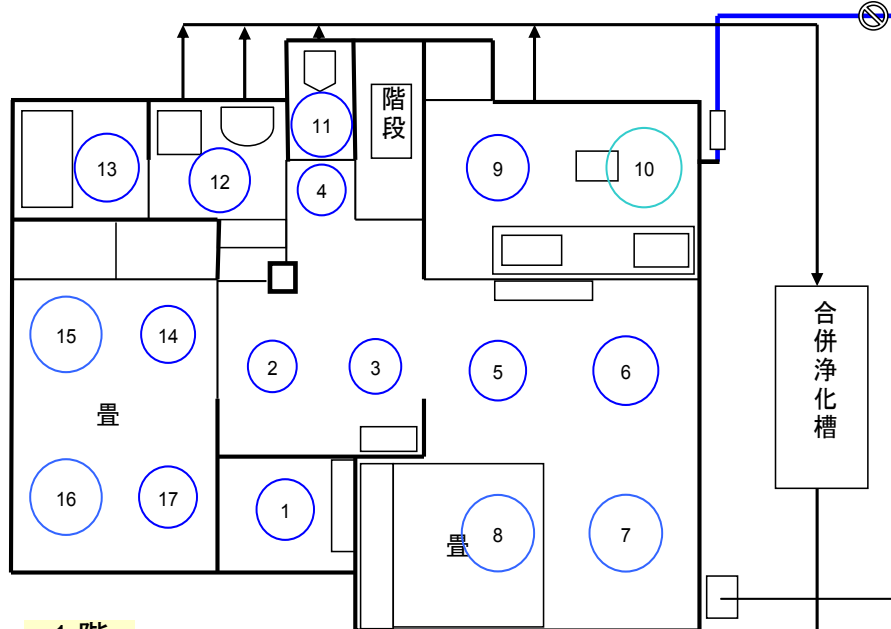
1 階

平均	1cm 6.37 x ÷ 1.25			1m 7.14 x ÷ 1.17			2m 7.88 x ÷ 1.15				
No	1cm	1m	2m	No	1cm	1m	2m	No	1cm	1m	2m
1	3.78	6.51	6.99	11	5.62	5.93	7.37	21	7.26	7.27	7.32
2	4.76	5.42	5.92	12	4.25	6.61	7.33	22	6.23	7.11	9.47
3	4.59	5.03	6.30	13	4.69	7.40	7.79	23	7.41	9.12	9.61
4	7.54	5.38	5.85	14	6.27	6.52	6.57	24	7.31	7.35	7.40
5	4.91	5.62	6.86	15	5.73	6.57	8.67	25	8.73	8.64	8.65
6	5.96	6.18	7.88	16	7.71	8.68	8.69	26	8.43	8.29	8.29
7	5.51	8.32	8.82	17	6.67	6.87	7.04	27	7.53	7.76	7.98
8	5.41	7.11	8.77	18	7.69	7.75	7.86	28	7.24	7.25	7.30
9	4.75	5.12	7.51	19	7.31	7.29	7.34	29	7.25	7.24	7.30
10	4.48	6.49	9.11	20	7.34	7.24	7.41	30	7.25	7.29	7.28
								31	8.52	8.33	8.21
								32	8.94	8.68	8.59
								33	7.85	8.08	9.70
								34	6.86	7.17	8.02
								35	7.69	8.40	10.60
								36	5.35	8.70	9.59
								37	6.67	8.56	8.95
								38			
								39			
								40

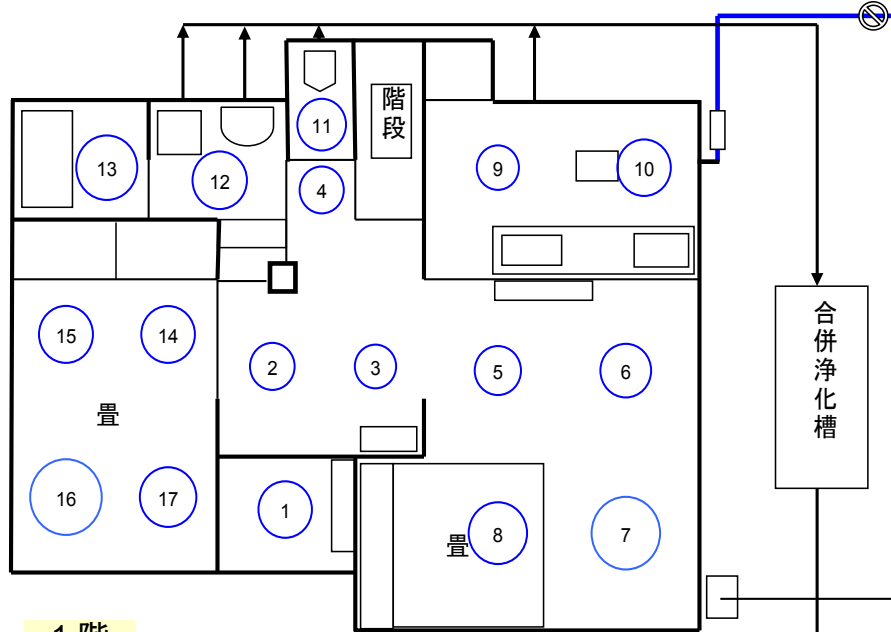
1階

平均	1cm 6.37 x ÷ 1.25			1m 7.14 x ÷ 1.17			2m 7.88 x ÷ 1.15				
No	1cm	1m	2m	No	1cm	1m	2m	No	1cm	1m	2m
1	3.78	6.51	6.99	11	5.62	5.93	7.37	21	7.26	7.27	7.32
2	4.76	5.42	5.92	12	4.25	6.61	7.33	22	6.23	7.11	9.47
3	4.59	5.03	6.30	13	4.69	7.40	7.79	23	7.41	9.12	9.61
4	7.54	5.38	5.85	14	6.27	6.52	6.57	24	7.31	7.35	7.40
5	4.91	5.62	6.86	15	5.73	6.57	8.67	25	8.73	8.64	8.65
6	5.96	6.18	7.88	16	7.71	8.68	8.69	26	8.43	8.29	8.29
7	5.51	8.32	8.82	17	6.67	6.87	7.04	27	7.53	7.76	7.98
8	5.41	7.11	8.77	18	7.69	7.75	7.86	28	7.24	7.25	7.30
9	4.75	5.12	7.51	19	7.31	7.29	7.34	29	7.25	7.24	7.30
10	4.48	6.49	9.11	20	7.34	7.24	7.41	30	7.25	7.29	7.28
								31	8.52	8.33	8.21
								32	8.94	8.68	8.59
								33	7.85	8.08	9.70
								34	6.86	7.17	8.02
								35	7.69	8.40	10.60
								36	5.35	8.70	9.59
								37	6.67	8.56	8.95
								38			
								39			
								40

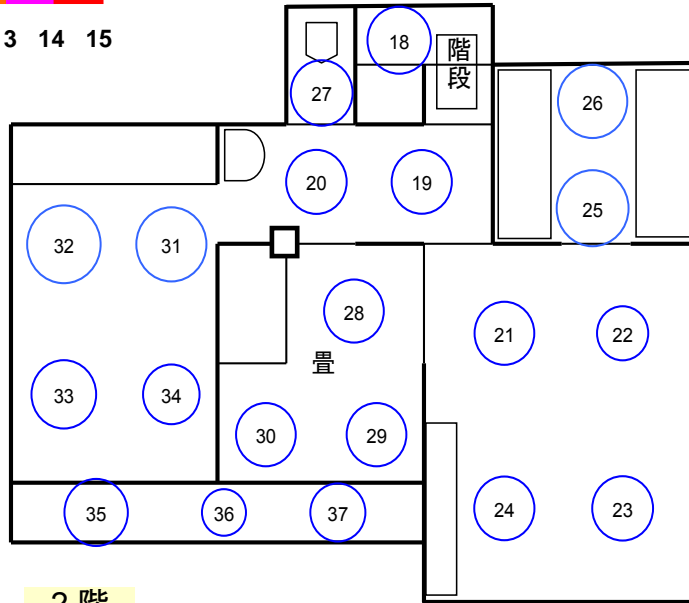
測定高さ: 1cm

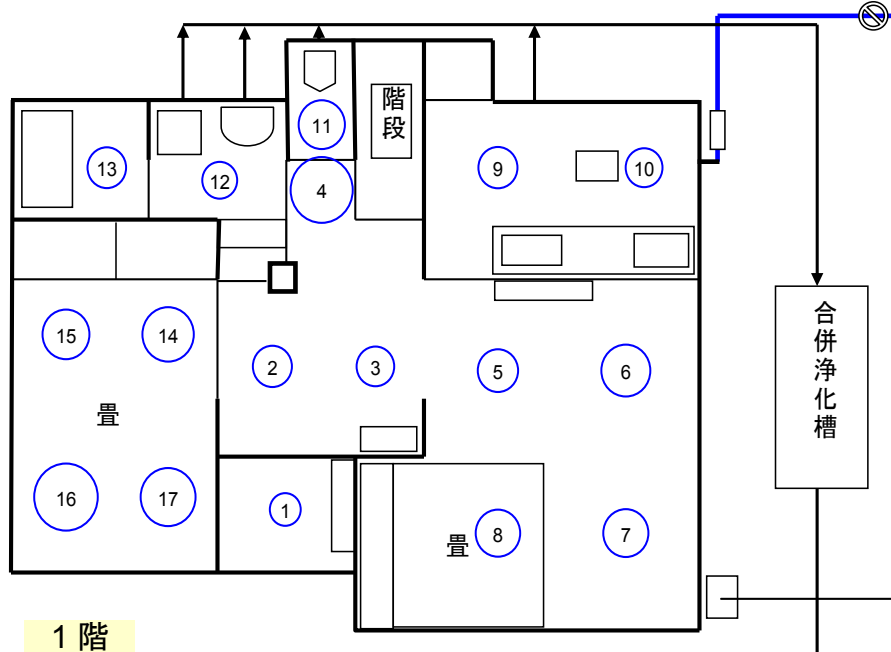
平均	1cm 6.37 x ÷ 1.25			1m 7.14 x ÷ 1.17			2m 7.88 x ÷ 1.15				
No	1cm	1m	2m	No	1cm	1m	2m	No	1cm	1m	2m
1	3.78	6.51	6.99	11	5.62	5.93	7.37	21	7.26	7.27	7.32
2	4.76	5.42	5.92	12	4.25	6.61	7.33	22	6.23	7.11	9.47
3	4.59	5.03	6.30	13	4.69	7.40	7.79	23	7.41	9.12	9.61
4	7.54	5.38	5.85	14	6.27	6.52	6.57	24	7.31	7.35	7.40
5	4.91	5.62	6.86	15	5.73	6.57	8.67	25	8.73	8.64	8.65
6	5.96	6.18	7.88	16	7.71	8.68	8.69	26	8.43	8.29	8.29
7	5.51	8.32	8.82	17	6.67	6.87	7.04	27	7.53	7.76	7.98
8	5.41	7.11	8.77	18	7.69	7.75	7.86	28	7.24	7.25	7.30
9	4.75	5.12	7.51	19	7.31	7.29	7.34	29	7.25	7.24	7.30
10	4.48	6.49	9.11	20	7.34	7.24	7.41	30	7.25	7.29	7.28
