# 大熊町一時立入時放射線モニタリング結果(きなやん宅)

測定区分	12回目	測定日	平成26年2月22日(土)
測定地区	きなやん宅1階/2階	測定時間	10:55~12:14
測定点	2m	測定者	きなやん、OBいずさん、OBかわさん
測定器	Polimaster PM-1610、ATOMTEX AT6130C ※Polimaster PM-1610は、(株)ト・ソリューションズ (022-342-8727) の提供協力品です。	記録作成	xls-hashimoto <small>powered by xls-hashimoto</small>

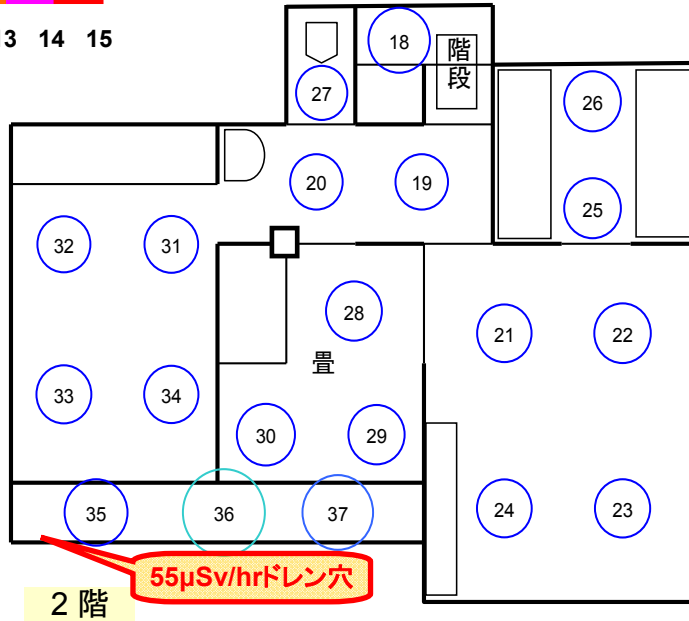
測定高さ: 2m

2階の寝室には、それは立派な苔が茂っていました。きのこも同様です。庭を賑わせていたセイタカアワダチソウは、全て枯れはて可燃物と化していました。1年のうちで今の時期が最も火事を招きやすい事を実感しています。

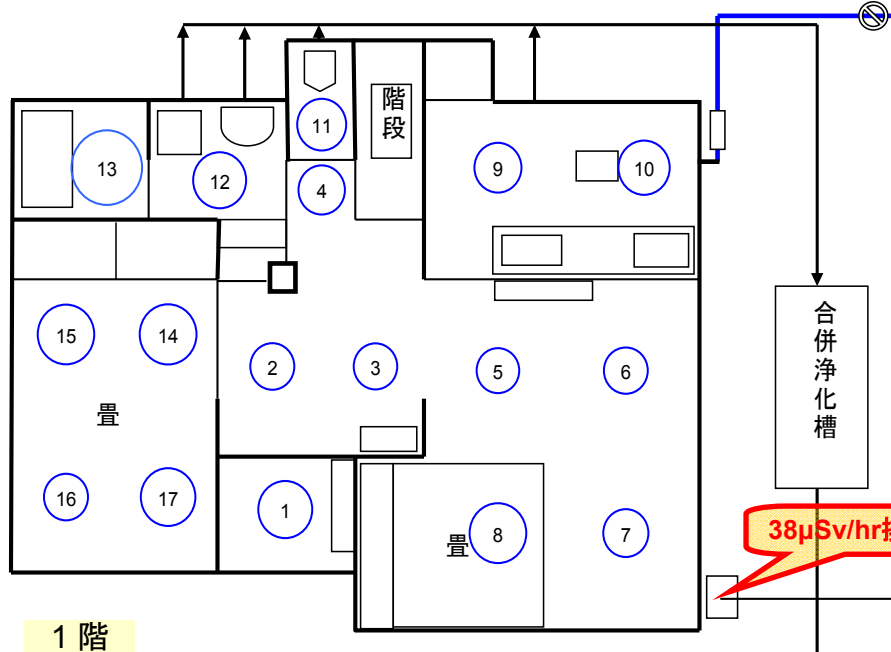
合併浄化槽

平均	1cm	6.43 x ÷ 1.12			1m	6.57 x ÷ 1.14			2m	6.55 x ÷ 1.15					
No	1cm	1m	2m	No	1cm	1m	2m	No	1cm	1m	2m				
1	6.51	6.53	6.56	11	5.97	6.09	5.95	21	6.60	6.61	6.62	31	6.55	6.55	6.53
2	5.28	5.38	5.37	12	5.95	6.30	6.43	22	6.85	6.87	6.86	32	6.47	6.45	6.43
3	5.15	5.28	5.31	13	7.13	8.17	8.58	23	6.78	6.74	6.72	33	7.15	6.72	6.69
4	5.45	5.63	5.65	14	6.74	6.88	6.93	24	6.66	6.66	6.64	34	6.62	6.60	6.59
5	5.21	5.24	5.19	15	6.89	6.91	6.86	25	6.90	6.91	6.90	35	6.84	6.69	7.65
6	5.42	5.38	5.34	16	5.75	5.55	5.35	26	6.91	6.90	6.89	36	8.70	9.10	9.96
7	6.40	6.84	6.50	17	6.85	6.82	6.65	27	6.44	6.41	6.22	37	8.23	8.51	8.56
8	6.40	6.72	6.90	18	6.94	7.31	7.45	28	6.61	6.67	6.79	38			
9	5.35	5.63	5.72	19	6.23	6.28	6.39	29	6.80	6.86	6.84	39			
10	5.91	5.75	6.22	20	6.15	6.22	6.38	30	6.84	6.92	7.08	40

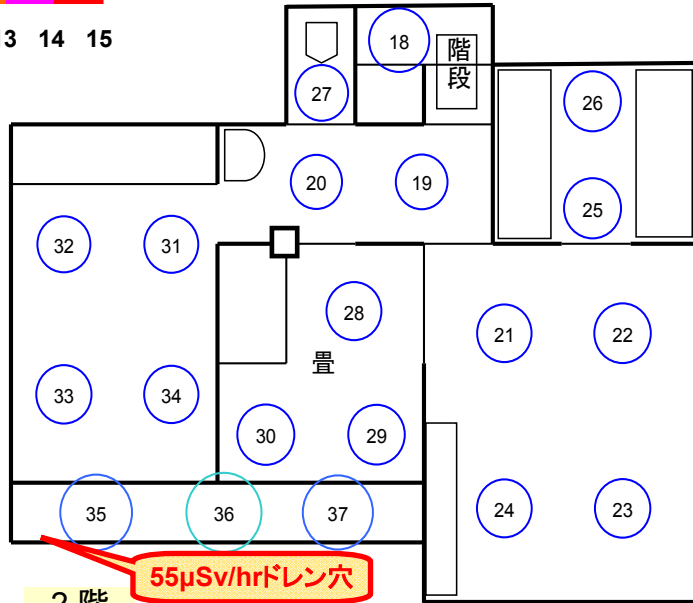
測定高さ: 1m

2階の寝室には、それは立派な苔が茂っていました。きのこも同様です。庭を賑わせていたセイタカアワダチソウは、全て枯れはて可燃物と化していました。1年のうちで今の時期が最も火事を招きやすい事を実感しています。

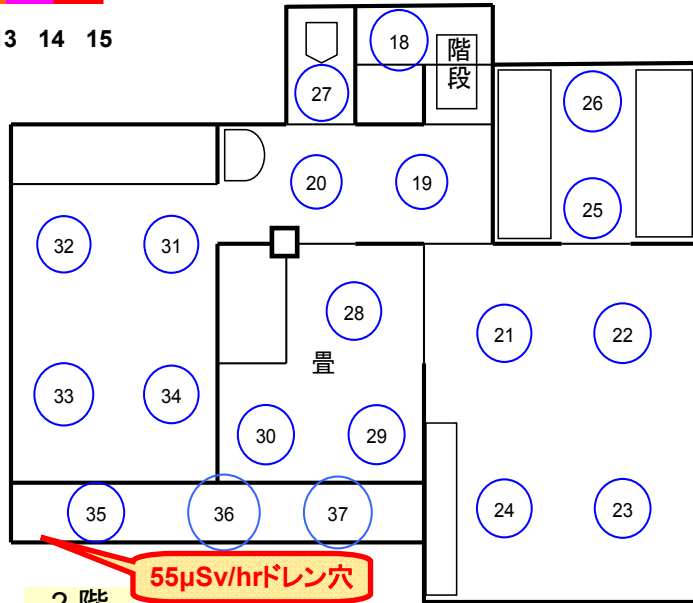
測定高さ: 1cm

2階の寝室には、それは立派な苔が茂っていました。きのこも同様です。庭を賑わせていたセイタカアワダチソウは、全て枯れはて可燃物と化していました。1年のうちで今の時期が最も火事を招きやすい事を実感しています。

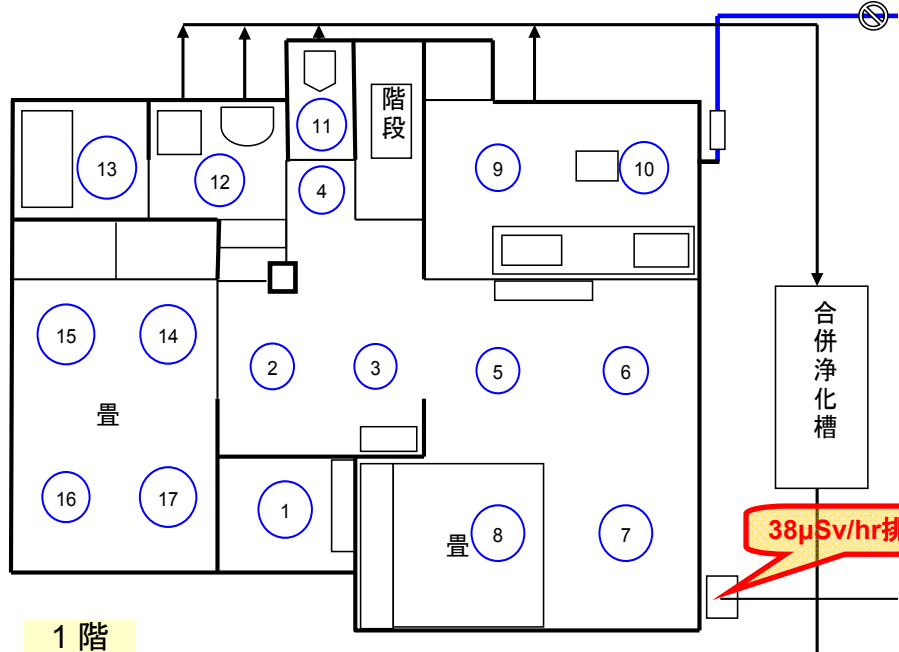
合併浄化槽

平均	1cm	6.43 x ÷ 1.12			1m	6.57 x ÷ 1.14			2m	6.55 x ÷ 1.15					
No	1cm	1m	2m	No	1cm	1m	2m	No	1cm	1m	2m				
1	6.51	6.53	6.56	11	5.97	6.09	5.95	21	6.60	6.61	6.62	31	6.55	6.55	6.53
2	5.28	5.38	5.37	12	5.95	6.30	6.43	22	6.85	6.87	6.86	32	6.47	6.45	6.43
3	5.15	5.28	5.31	13	7.13	8.17	8.58	23	6.78	6.74	6.72	33	7.15	6.72	6.69
4	5.45	5.63	5.65	14	6.74	6.88	6.93	24	6.66	6.66	6.64	34	6.62	6.60	6.59
5	5.21	5.24	5.19	15	6.89	6.91	6.86	25	6.90	6.91	6.90	35	6.84	6.69	7.65
6	5.42	5.38	5.34	16	5.75	5.55	5.35	26	6.91	6.90	6.89	36	8.70	9.10	9.96
7	6.40	6.84	6.50	17	6.85	6.82	6.65	27	6.44	6.41	6.22	37	8.23	8.51	8.56
8	6.40	6.72	6.90	18	6.94	7.31	7.45	28	6.61	6.67	6.79	38			
9	5.35	5.63	5.72	19	6.23	6.28	6.39	29	6.80	6.86	6.84	39			
10	5.91	5.75	6.22	20	6.15	6.22	6.38	30	6.84	6.92	7.08	40
