大熊町一時立入時放射線モニタリング結果(きなやん宅)

| 測定区分 | 17回目 | 測定日 | 平成27年7月11日(土) |
| 測定地区 | きなやん宅1階/2階 | 測定時間 | 12:50~14:10 |

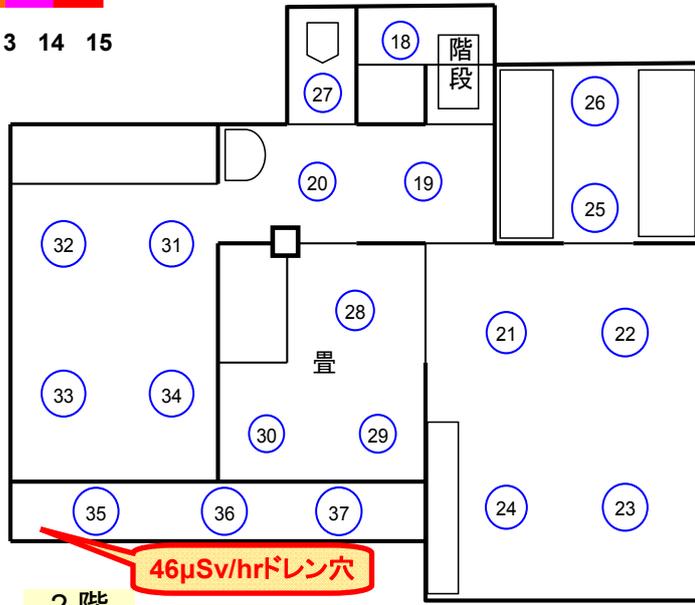
測定高さ: 2m

前回のモニタリングの最中に2階の寝室の床が抜けてしまいました。歩いている最中に抜けたので、右足と左足が梁にまたがり、1階まで落ちずに済みました。今回は、足下を確認しながらのモニタリングとなりました。次回のために、隣の部屋の畳を敷きました。

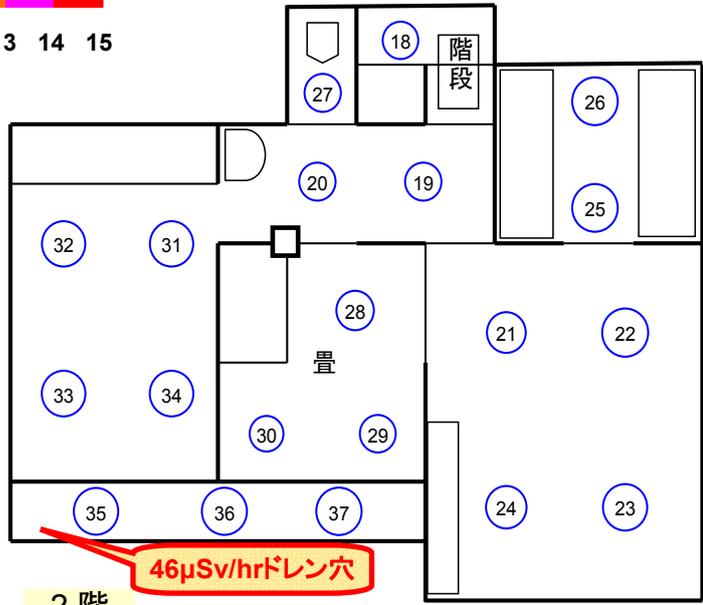
測定高さ: 1m

前回のモニタリングの最中に2階の寝室の床が抜けてしまいました。歩いている最中に抜けたので、右足と左足が梁にまたがり、1階まで落ちずに済みました。今回は、足下を確認しながらのモニタリングとなりました。次回のために、隣の部屋の畳を敷きました。

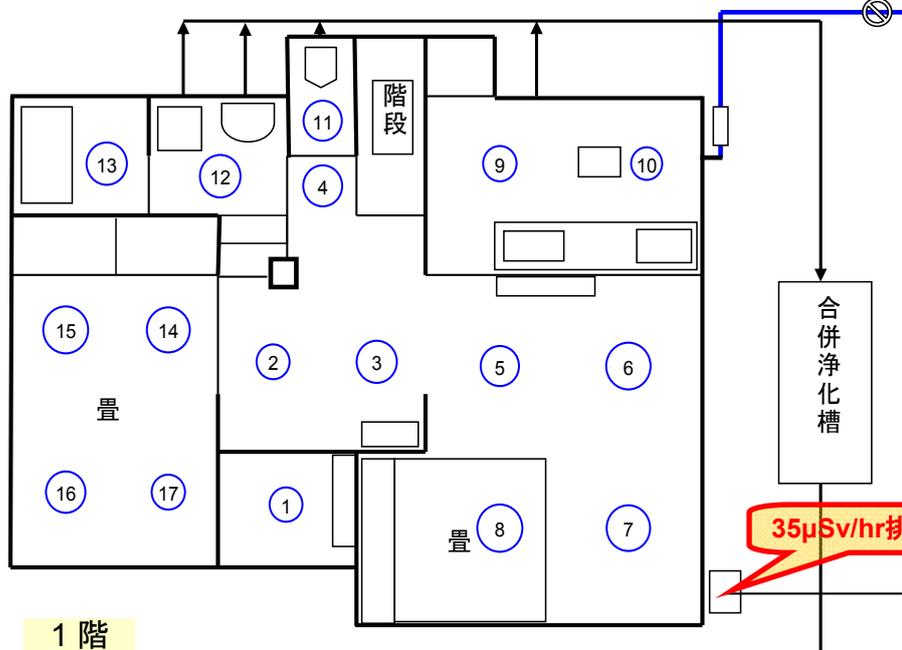
合併浄化槽

35μSv/hr排水口

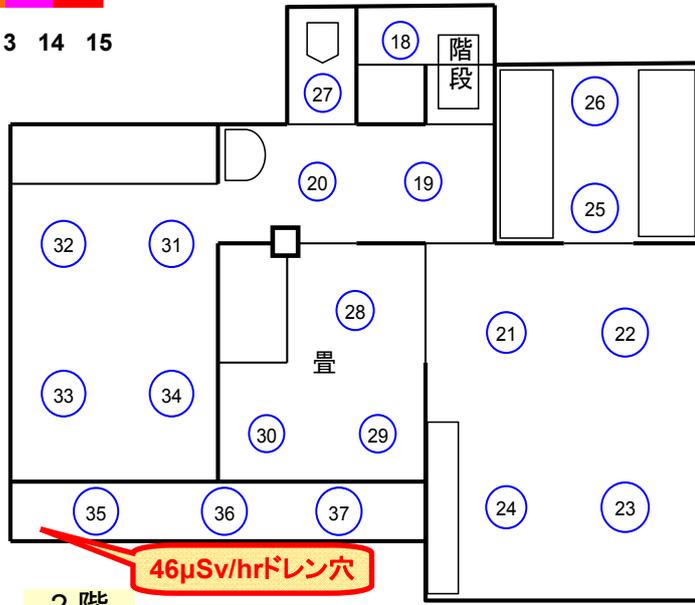
測定高さ: 1cm

前回のモニタリングの最中に2階の寝室の床が抜けてしまいました。歩いている最中に抜けたので、右足と左足が梁にまたがり、1階まで落ちずに済みました。今回は、足下を確認しながらのモニタリングとなりました。次回のために、隣の部屋の畳を敷きました。

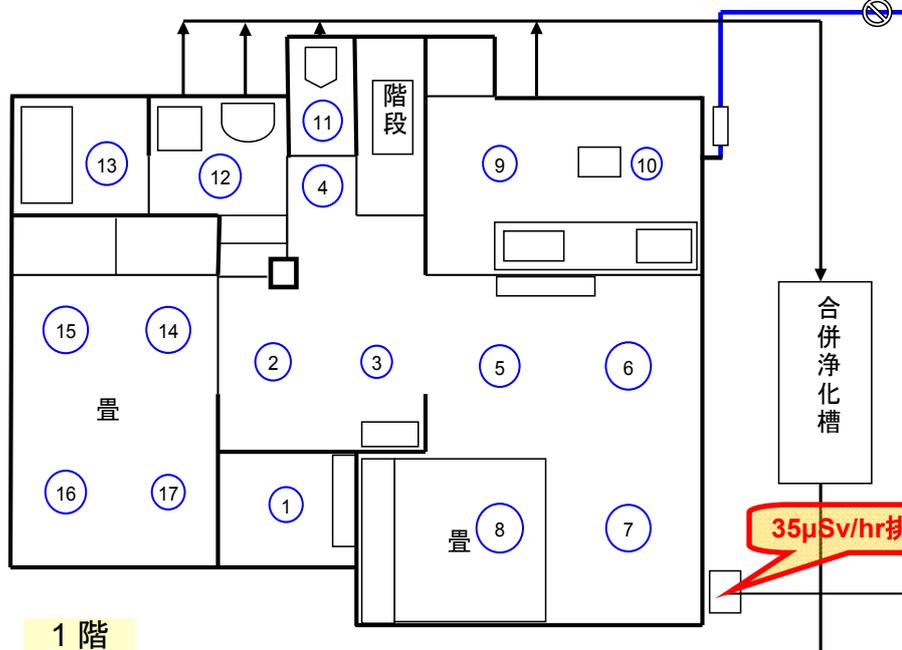
合併浄化槽

35μSv/hr排水口
