大熊町一時立入時放射線モニタリング結果(きなやん宅)

測定区分	18回目	測定日	平成27年10月17日(土)
測定地区	きなやん宅1階/2階	測定時間	12:50~14:10
測定点	2m	測定者	きなやん、おがちゃん、のだちゃん、はしやん
測定器	Polimaster PM-1610、ATOMTEX AT6130C ※Polimaster PM-1610は、(株)ト・ソリューションズ (022-342-8727) の提供協力品です。	記録作成	xls-hashimoto powered by xls-hashimoto

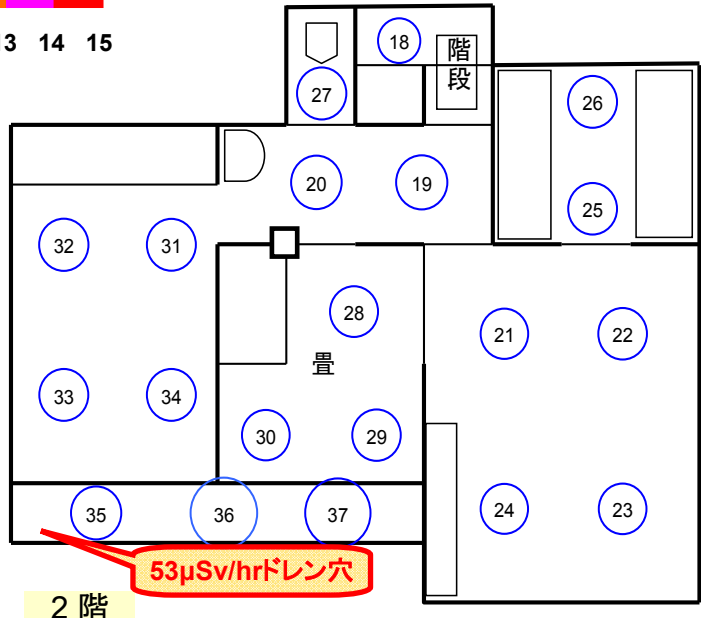
測定高さ: 2m

2階の寝室には、それは立派な苔が茂っていました。きのこも同様です。床板も抜けそうになりました。階段の途中には、動物の糞が転がっていました。

平均	1cm	5.93 x ÷ 1.11			1m	6.01 x ÷ 1.13			2m	5.94 x ÷ 1.11					
No	1cm	1m	2m	No	1cm	1m	2m	No	1cm	1m	2m	No	1cm	1m	2m
1	5.50	5.53	5.52	11	5.05	5.07	5.08	21	5.78	5.77	5.78	31	5.98	5.97	5.97
2	5.30	5.41	5.41	12	5.01	5.05	5.06	22	5.96	5.96	5.94	32	5.99	5.99	5.99
3	5.60	5.76	5.83	13	5.06	5.07	5.04	23	5.87	5.87	5.82	33	6.01	6.00	5.97
4	5.11	5.12	5.13	14	5.91	6.02	6.05	24	5.79	5.80	5.75	34	5.95	5.96	5.95
5	5.80	8.86	5.89	15	6.05	6.10	6.02	25	5.98	5.99	5.94	35	6.15	6.14	6.10
6	5.95	6.00	6.04	16	7.13	7.14	7.22	26	5.94	5.95	5.95	36	8.04	8.10	8.09
7	6.09	6.13	5.80	17	6.67	6.81	7.03	27	5.95	5.99	6.00	37	7.91	7.98	7.95
8	6.06	6.11	6.09	18	6.06	5.16	5.14	28	5.85	5.84	5.84	38			
9	5.61	5.64	5.65	19	6.19	6.22	6.23	29	5.84	5.89	5.90	39			
10	5.66	5.68	5.69	20	6.01	6.04	6.14	30	5.78	5.81	5.82	40

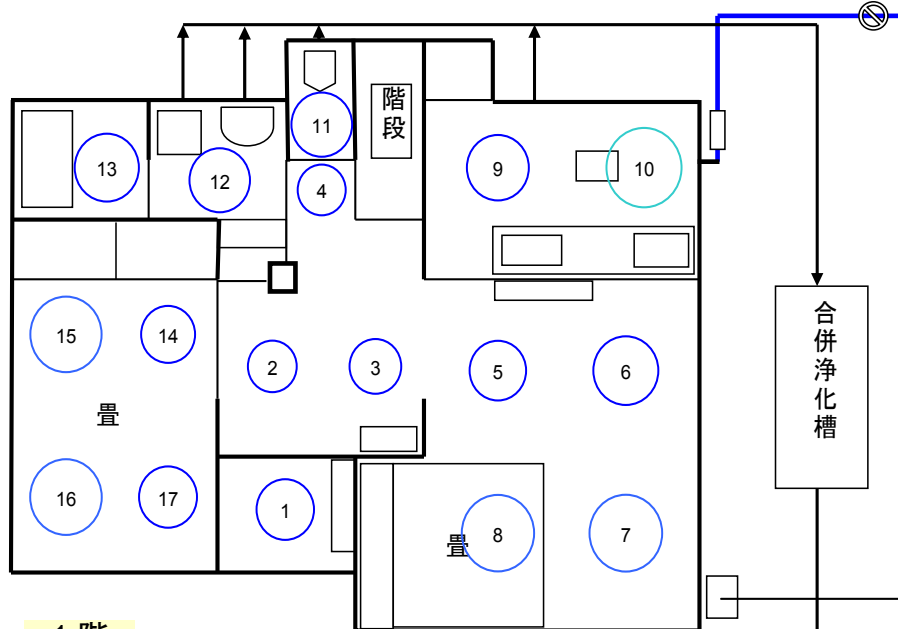
7 8 9 10 11 12 13 14 15
単位: μSv/hr

2 階

測定高さ: 2m

家の中の草は畳を栄養源としてますます大きくなっています。蔓は、延び放題。雨樋をつたわり2階ベランダまで到達。娘さんの桃は、梅粒ほどの大きさで、前回と変わらぬ大きさでした。

1 階

平均	1cm 6.37 x ÷ 1.25			1m 7.14 x ÷ 1.17			2m 7.88 x ÷ 1.15				
No	1cm	1m	2m	No	1cm	1m	2m	No	1cm	1m	2m
1	3.78	6.51	6.99	11	5.62	5.93	7.37	21	7.26	7.27	7.32
2	4.76	5.42	5.92	12	4.25	6.61	7.33	22	6.23	7.11	9.47
3	4.59	5.03	6.30	13	4.69	7.40	7.79	23	7.41	9.12	9.61
4	7.54	5.38	5.85	14	6.27	6.52	6.57	24	7.31	7.35	7.40
5	4.91	5.62	6.86	15	5.73	6.57	8.67	25	8.73	8.64	8.65
6	5.96	6.18	7.88	16	7.71	8.68	8.69	26	8.43	8.29	8.29
7	5.51	8.32	8.82	17	6.67	6.87	7.04	27	7.53	7.76	7.98
8	5.41	7.11	8.77	18	7.69	7.75	7.86	28	7.24	7.25	7.30
9	4.75	5.12	7.51	19	7.31	7.29	7.34	29	7.25	7.24	7.30
10	4.48	6.49	9.11	20	7.34	7.24	7.41	30	7.25	7.29	7.28
								31	8.52	8.33	8.21
								32	8.94	8.68	8.59
								33	7.85	8.08	9.70
								34	6.86	7.17	8.02
								35	7.69	8.40	10.60
								36	5.35	8.70	9.59
								37	6.67	8.56	8.95
								38			
								39			
								40

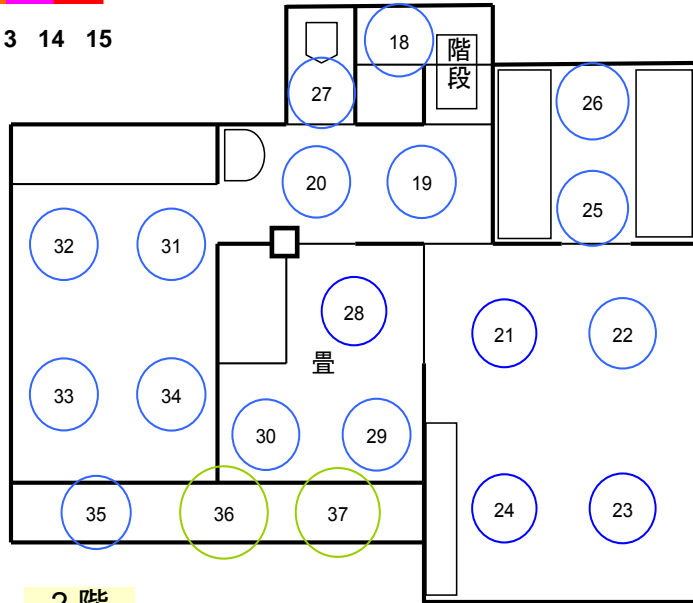
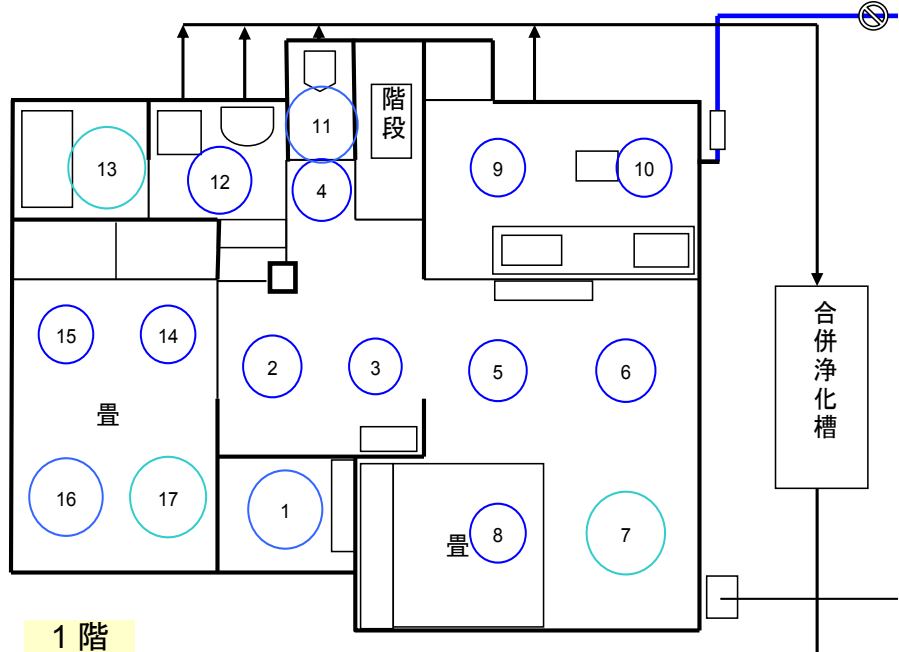
測定高さ: 2m

家の中の草は畳を栄養源としてますます大きくなっていました。蔓は、延び放題。雨樋をつたわり2階ベランダまで到達。娘さんの桃は、梅粒ほどの大きさで、前回と変わらぬ大きさでした。

平均	1cm	7.42 x ÷ 1.16			1m	7.86 x ÷ 1.12			2m	8.02 x ÷ 1.13					
No	1cm	1m	2m	No	1cm	1m	2m	No	1cm	1m	2m	No	1cm	1m	2m
1	4.29	8.10	8.99	11	7.10	7.64	8.72	21	7.76	7.79	7.78	31	8.16	8.19	8.22
2	6.27	6.46	7.11	12	7.06	7.41	7.70	22	8.10	8.11	8.09	32	8.22	8.24	8.22
3	6.13	6.30	6.40	13	7.98	8.70	9.36	23	8.01	8.01	8.00	33	8.22	8.22	8.28
4	6.41	6.94	7.11	14	6.57	6.60	6.63	24	7.86	7.88	7.82	34	8.29	8.31	8.30
5	6.75	6.87	7.00	15	6.49	6.60	6.65	25	8.48	8.54	8.60	35	7.86	8.85	8.40
6	7.00	7.11	7.20	16	9.15	9.54	8.91	26	8.58	8.51	8.74	36	6.85	8.84	10.60
7	5.80	9.19	9.50	17	8.79	9.07	9.22	27	8.13	8.12	8.09	37	9.02	9.75	10.20
8	6.70	6.93	6.77	18	8.54	8.30	8.31	28	7.77	7.80	7.86	38			
9	6.56	6.63	6.63	19	8.17	8.22	8.30	29	7.90	8.00	8.23	39			
10	6.61	6.70	6.67	20	8.11	8.19	8.20	30	7.73	7.80	8.12	40

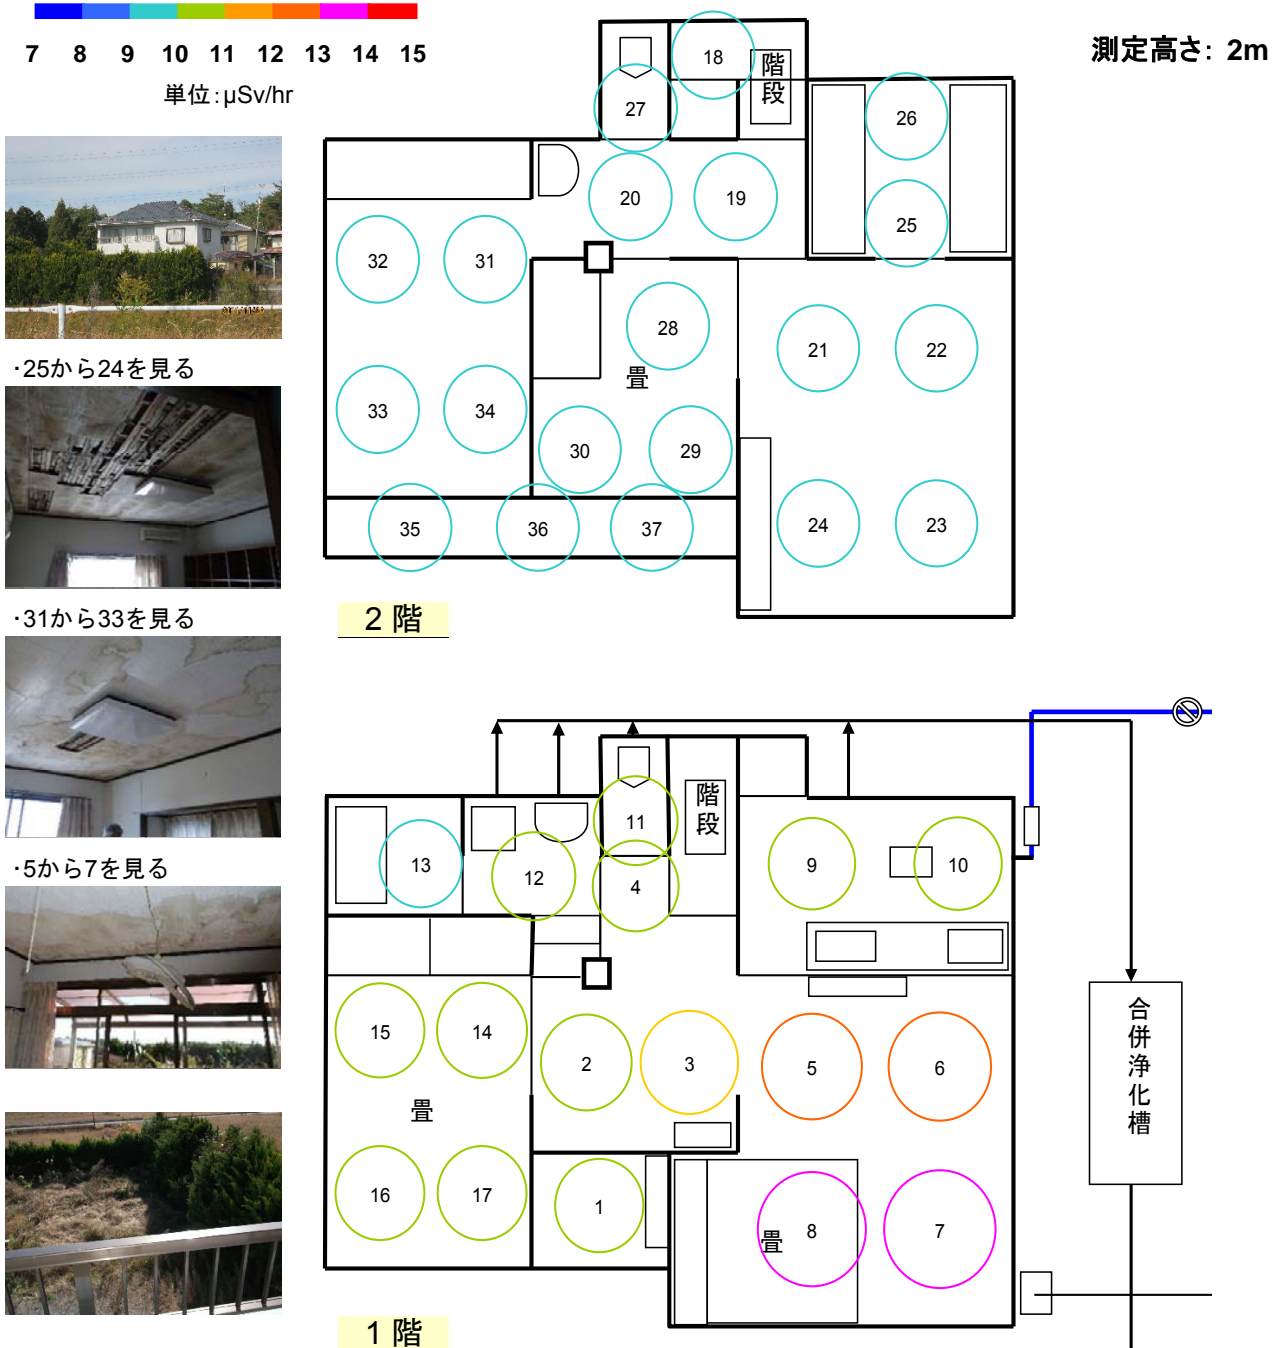
平均	1cm 10.46 x ÷ 1.08			1m 10.46 x ÷ 1.08			2m 10.47 x ÷ 1.09				
No	1cm	1m	2m	No	1cm	1m	2m	No	1cm	1m	2m
1	10.70	10.70	10.70	11	10.20	10.20	10.20	21	9.87	9.88	9.89
2	11.00	11.00	11.00	12	10.10	10.10	10.10	22	9.93	9.92	9.92
3	11.70	11.70	11.80	13	10.00	10.00	10.00	23	9.90	9.87	9.88
4	10.30	10.40	10.40	14	10.80	10.80	10.90	24	9.91	9.90	9.96
5	12.00	12.00	12.10	15	10.80	10.80	10.80	25	9.92	9.92	9.93
6	12.30	12.30	12.40	16	10.80	10.80	10.80	26	9.92	9.92	9.93
7	13.40	13.40	13.50	17	10.80	10.80	10.80	27	10.00	10.00	10.00
8	13.20	13.00	13.10	18	10.00	10.00	10.00	28	9.98	9.98	9.99
9	10.50	10.50	10.50	19	10.00	10.00	10.00	29	9.94	9.95	9.97
10	10.50	10.60	10.60	20	10.00	10.00	10.00	30	9.90	9.90	9.91
								31	9.95	9.95	9.96
								32	9.96	9.95	9.96
								33	10.00	10.00	9.97
								34	10.00	10.00	10.00
								35	10.00	10.00	10.00
								36	10.00	10.00	9.96
								37	9.96	9.96	9.95
								38			
								39			
								40
