2. X-6ペネ周辺 床面線量の推移(ブロック撤去～表面研削まで)

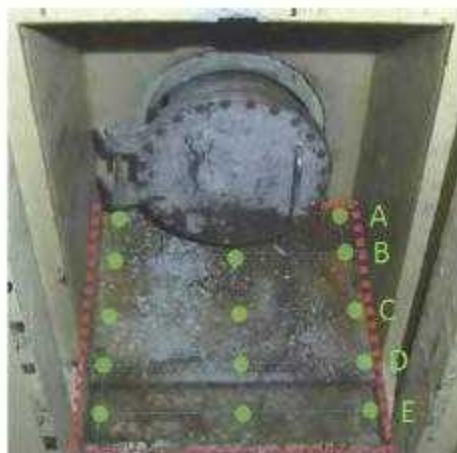
左 中 右

● :測定ポイント

- ※1: ペネフランジと測定器が干渉するため測定せず
- ※2: ブロック撤去作業前後は未測定。除染効果確認のため追加した測定ポイント

- 溶出物除去により、左～中は線量が低減している傾向。
- スチーム洗浄後は、線量が増加している箇所と減少している箇所を確認。
- 化学除染後、全ての測定点において線量レンジ内(<12Sv/h)内に線量が減少。また、スチーム洗浄で上昇した箇所も溶出物撤去後に近い線量まで減少。
- 床面研削(5回)以降、更なる研削を実施したところ、ダストが上昇したため、研削を中断。研削後の汚染除去のため、線量低減実績のある化学除染を実施。
- 床面研削以降は、部分的な線量低下は見られたものの、全体的な低下は確認できなかった。
