4. X-6ペネ周り状況確認(線量結果)

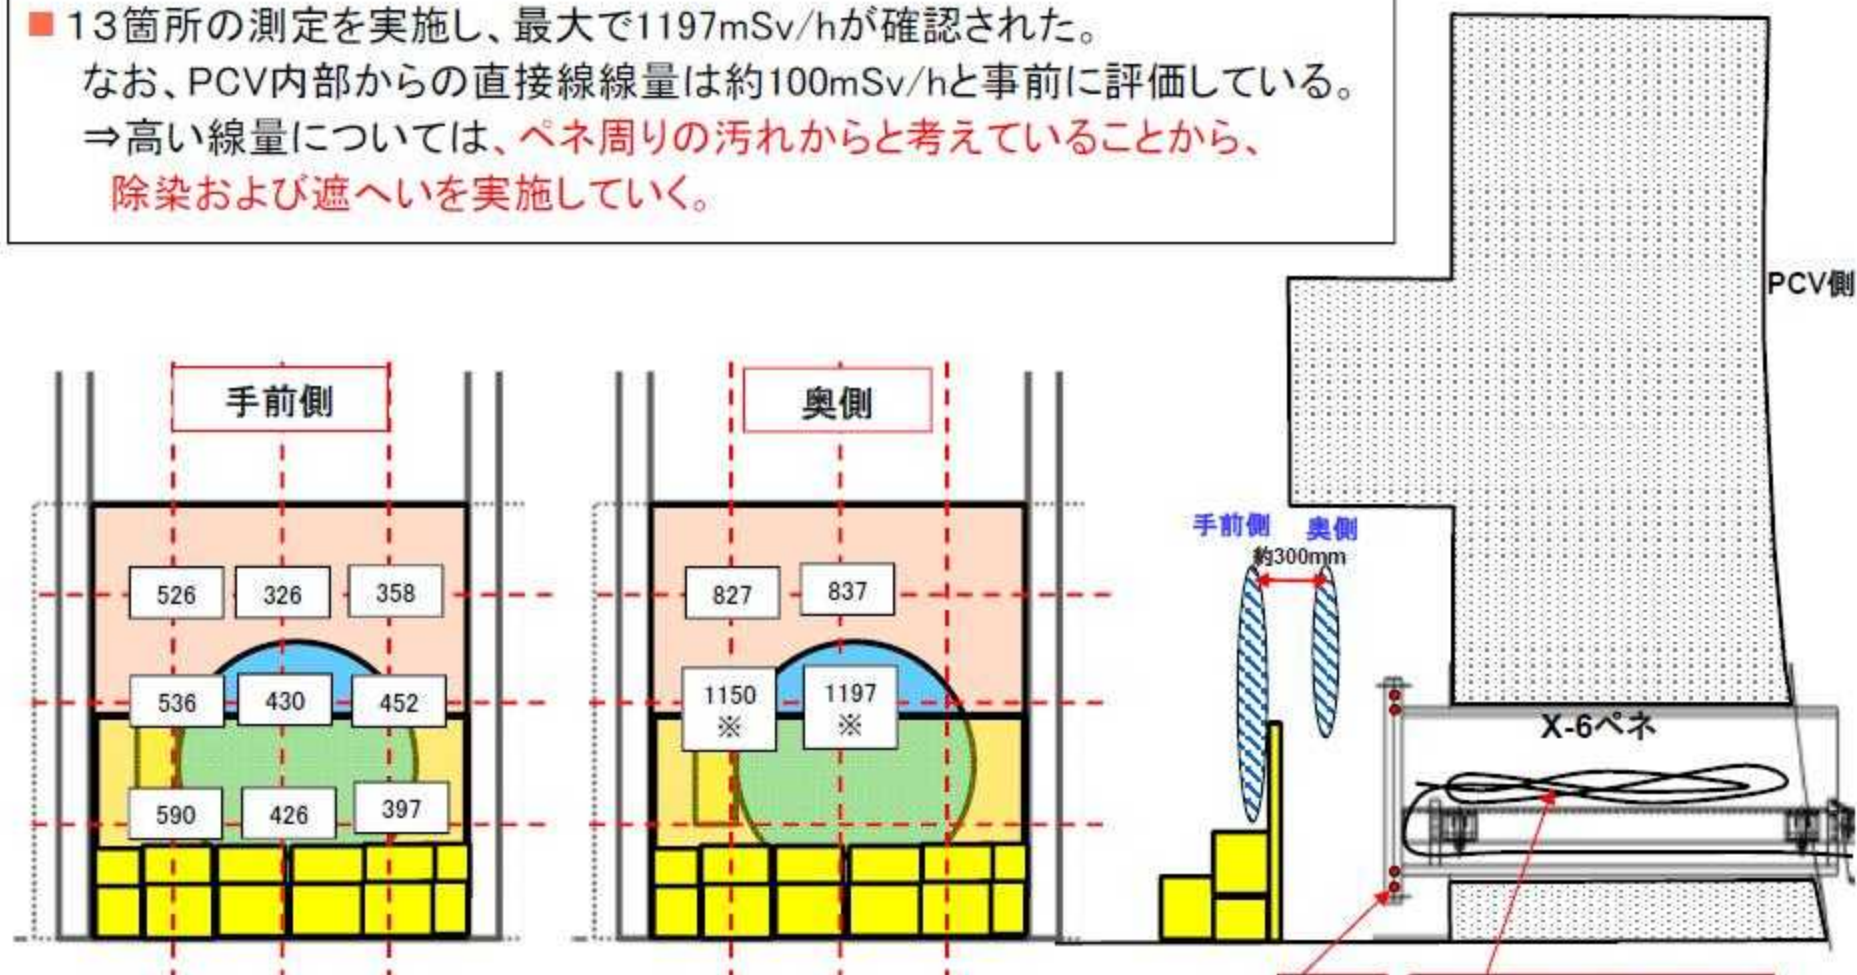
■ 13箇所の測定を実施し、最大で1197mSv/hが確認された。
 なお、PCV内部からの直接線線量は約100mSv/hと事前に評価している。
 ⇒ 高い線量については、ペネ周りの汚れからと考えていることから、
 除染および遮へいを実施していく。

※線量測定器の保証測定範囲は~999.9mSv/hであることから 1000mSv/h以上は参考値とする。
